CINRAD/SA 雷达调制器真空开关 漏气故障的分析处理

从2002年8月1日开始,广州CINRAD/SA雷达发射机系统平均每个月发生一次大面积烧坏控制信号平衡发送/接收芯片的故障,造成发射机加不上高压或没有发射功率,极大地妨碍雷达系统的正常工作。直到2003年6月15日才找到故障的根本原因,根源是调制器真空开关(3A12A10)漏气,真空度下降,造成高压打火,更换该器件后故障方得以彻底解决。本文从基本原理入手,深入分析故障原因及处理办法,供正在使用和即将建设CINRAD/SA雷达的同行们参考。

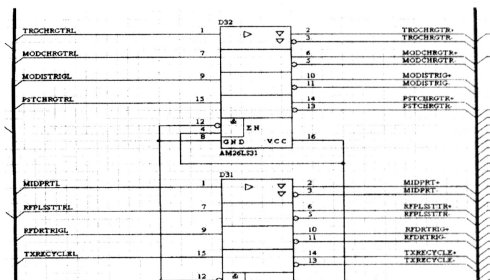
以上四大组件的触发控制信号均需要通过主控板中转,其中故障发生率较高的芯片有:从信号处理器 HSP 板接收充、放电触发信号(MODCHRG TRIG、MODISCHRG TRIG)的平衡接收芯片 D24 (26LS33),充、放电触发信号的平衡发送芯片 D32 (26LS31),如图 1,以及发往调制器真空开关的脉宽选择光耦 N5 (2601)。从几次故障处理来看,有时直接烧裂 26LS33,甚至烧坏光耦,说明肯定有高电压大电流的冲击,所以首先想到可能有发射机高压打火。

图1 主控板控制信号发送芯片信号输入输出

率相同,MODISCHG TRIG 应该是与 MODCHG TRIG 信号差分输出端相似的波形,如发现异常可更换 HSP B 板的 U6 (26LS31) 芯片,再重复以上测量可得到正常波形。注意测量时示波器的输入负载应选择 1M Ω 档。

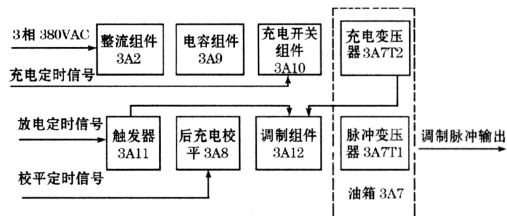
图2 发射机高压调制脉冲形成电路框图

原理,故障主要存在于给调制器人工线充电的充电开关及放电的触发器,而且经过实际测试可知,问题就出在上述两模块的冲放电触发信号的平衡接收芯片,方法可以直接用示波器检测该芯片的输入输出管脚的波形是否正常。
