CINRAD-SB 型发射机一例复杂故障排除

提 要: 根据舟山站 CINRAD-SB 型发射机在试运行初期一起复杂故障的现象, 结合电子设备的维修经验, 分析了该故障发生的根本原因及由它激发的几个故障部位电路原理, 详细地介绍了这例复杂故障的芯片/元件级排障过程。最后就试运行期间各台站 CINRAD-SB 型发射机高压打火频繁发生的现象提出一些建议, 希望能防止同类故障再次发生。

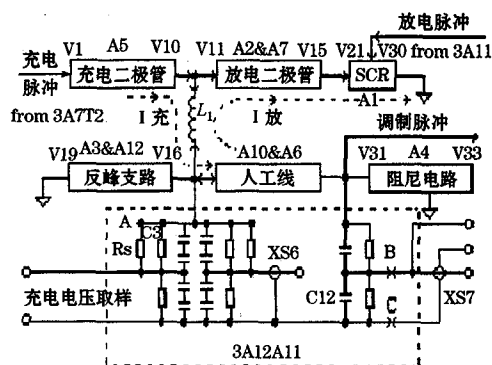
图 1 故障的源发部分及 3A12 部分框图

由于闻到调制组件 3A12 内有烧焦味,肯定调制器本身有故障,进而发现由于发射机调制器 3A12A11 取样测量板内两根低压引线太长,使得它们的下凹点 B、C 两处和高压端子 A 处的间距太小被人工线上 4800V 左右脉冲高压击穿短路,产生的电弧将 B、C 两处烧结在一起短路并和 3A12XS7 初级脉冲电压观测断开,如图 1 示。

板的 R5、C3 和 C12 被烟熏黑，其中 R5 (2M Ω /10W) 经电弧烧结，阻值变大、C12 (0.01 μ f/1kV) 开裂，去污后 C3 未坏，将它们都更换之，并处理好 B、C 处接线。再用万用表粗测 3A12 的充电二极管 V1~V10 (正向电阻 $R_+ \approx 8.4\text{k}\Omega$ ，反向电阻 $R_- \approx 800\text{k}\Omega$) 确信短路脉冲大电流并未造成这些晶体管损坏。

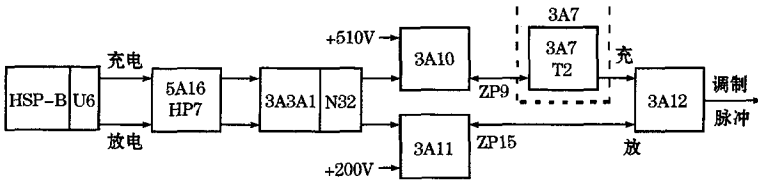
图 2 故障主要部分相关单元的总框图

再实测 3A12XS6 充电电压观测处仍无信号，由于 3A12 没有充电信号或只有充电信号没有放电触发时，XS6 都无输出，根据图 2，需先判断回扫充电组件的输出 3A10/ZP9 和触发器组件的输出 3A11/ZP15 的波形是否正常？可先脱开充电变压器 3A7T2 的次级并注意高压隔离。

再用示波器测触发器 3A11/ZP15 无 SCR 放电触发信号输出、测 3A11/ZP2&ZP3 无放电触发信号输入、由图 2 追溯到 5A16XP7 仍无此信号, 换 HSP-B 板/U6 差分发送 26LS31 后, 3A11/ZP2&ZP3 放电触发信号恢复, 但触发器 3A11/ZP15 仍无 SCR 触发信号输出; 测 3A11/ZP5 无信号、对分法测 3A11 的 D1 电平转换 MC14504 输出 Pin15 无信号、输入 Pin14 也无信号, 更换 3A11/N1 差分输入 26LS33 后, D1 输入 Pin14 有信号了但输出 Pin15 仍无信号, 更换 D1 后, SCR 放电触发信号输出正常。

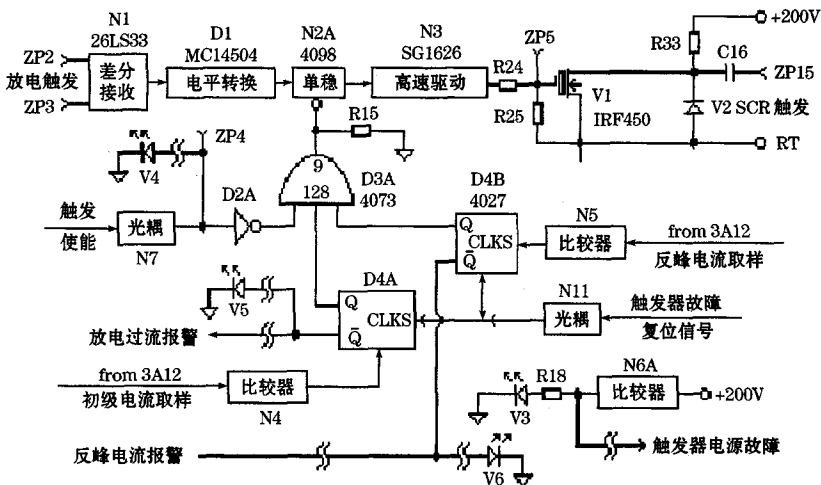
图 3 触发器部分故障的原理图

发射机低压后，无 +200V 直流使触发器电源故障指示灯 V3 亮、禁止使能指示 V4 长亮，将触发使能信号 N7 输入端 pin2 对地短接后，V4 灭，可认为 3A11 的 V4 相关电路正常。分析电路框图 3 发现：由于调制器的初级电流取样和反峰电流取样都没有电流输

入, 不产生过流故障报警导致禁止使能, 3A11 的 +200V 和 V4 相关电路又是正常的, 使能 V4 闪亮可能是由于脉冲干扰故障锁存器 D4/CC4027 的自身问题, 即 D4 不仅不能锁存 3A11 触发器或控制电路脉冲干扰型故障而且本身输出不断地被反转、产生误报警从而间断禁止使能, V4 闪亮。更换 D4 后, V4 恢复正常, 即低压和故障时 V4 长亮、使能时 V4 灭。

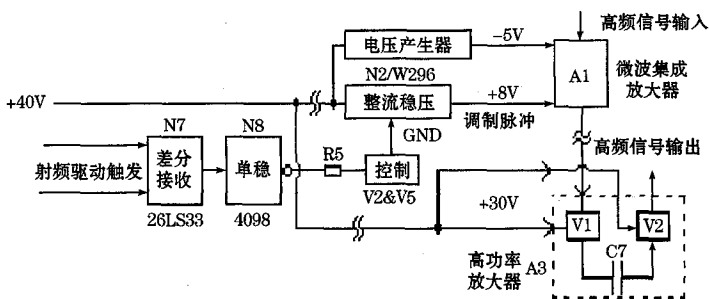
图 4 高频激励器故障的原理图

进入 RDASC 开高压进行体扫时, 发现发射机 40V 电压慢慢下降直至保护, 脱开 40V 的负载—高频激励器 3A4 后, 电压恢复正常, 分析电路框图 4, 由于 3A4A1 的 N7/差分接收 26LS33 和 N8/单稳电路 4098 芯片决定了 +8V 调制脉冲电压的周期 T 和脉宽 τ 大小, 如 T 变小或 τ 增大即工作比增大因而负载加重, 试着更换后, 40V 电压恢复正常; 过几天又发现发射机输出功率减小许多, 测量 3A4 高频信号输入正常, 而测量 3A4 高频信号输出的波形幅度比原来变小许多而且波形形状变差, 内部电压均正常, 所以断定 3A4 的微波放大器坏了, 实际上是 3A4A3 微波功率放大器 V2 大功率

管因高压电弧造成电磁脉冲使得 30V 瞬间过压而受损。更换整个 3A4 并适当调整发射机可变衰减器 3AT1, 发射机的输出功率及波形均恢复正常且无报警。
