CINRAD/SA 天线伺服系统轴角箱 多次故障的分析

提 要: 轴角箱是 CINRAD/SA 雷达天伺系统中联系数字控制电路与机械电机的关键环节, 它的故障造成雷达系统报警不断, 方位环节故障将导致终端产品出现蜘蛛网状回波, 俯仰环节故障则导致系统无法工作。为了降低轴角箱故障造成对雷达正常运行的影响, 通过对广州雷达站前后出现的 5 次同类故障的综合分析, 总结得出问题多出现在轴角箱的激磁电压环节, 原因是由于天线罩温度高、湿度大, 导致部分元器件出现性能退化。针对薄弱环节, 采取相应的改进措施之后, 问题得以彻底解决。

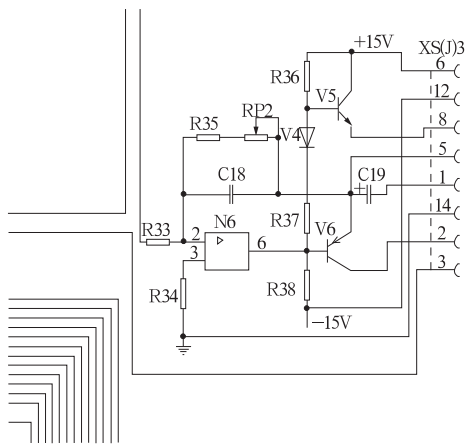
图 3 俯仰激磁信号发生器电路图

因为方位和俯仰激磁信号采用相同的电路设计，将方位和俯仰环节调换，轴角箱 XS(J)2、XS(J)3 插头互换后故障现象由方位变化到俯仰。由轴角板电原理图分析（方位和俯仰激磁信号发生器部分电路如图 3 和 4 所示），晶体振荡器、分频电路、选频电路为方位和俯仰激磁信号的公共电路，所以这部分可以确定是没有问题的；而剩下的只有功率放大电路了，它包括一级放大（方位和俯仰分别由 V2、V3 和 V5、V6 构成差分对放电路）和二级放大（方位和俯仰分别由 V9、V10 和 V11、V12 构成），从而故障确定在两级放大电路。

上述功放电路的三极管,可以用万用表逐个检测。或者用示波器逐级每段电路的输出,D2 第 3 脚输出 5V 方波,N1 第 6 脚输出 4V 三角波,N2 第 6 脚输出 3V 正弦波,N5 和 N6 第 6 脚输出 6V 正弦波,激磁变压器第 3、4 脚(电容两端)只有 300mV(正常时空载应为 20V 左右,至少高于 10V),检测结果发现激磁电压输出偏小,问题往往归结于两极放大电路之间的耦合电容 C11(方位)C19(俯仰)性能出现退化,电路设计过程选择器件时阈值设置余量过小。

(1) 轴角箱自身设计的改进

当广州等几个站多次出现类似的轴角箱故障后,北京敏视达雷达有限公司及时吸取其中的经验教训,分析和检讨相关模块的电路设计,并做了以下改进:激磁电压采用集成的电源模块产生,由于是模块化设计,既提高工作稳定性,又降低对环境的要求,同时降低了检修和更换的难度,方便日常维护和故障检修。

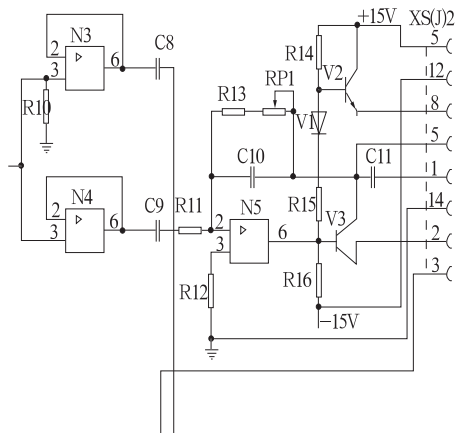
图 4 方位激磁信号发生器电路图

检修结果表明原因正是方位激磁电压功率放大电路中的耦合电容 C11 性能退化。

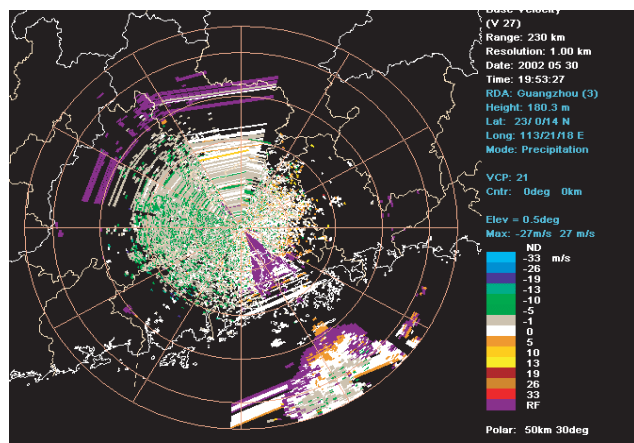
图5 激磁电压故障对产品的影响

导致终端产品出现蜘蛛网状回波主要由方位环激磁电压故障引起,因为俯仰环故障严重时直接导致系统无法工作。以 2002 年 5 月 27 日至 6 月 7 日那次故障为例,每天 17:30 之后的夜间出现强度图和速度图均异常,出现蜘蛛网状(图 5,见彩页)待机 1 小时后重启,系统能恢复正常工作,第二天又出现相同的故障现象。由现象分析,闷热的潮湿天气下,加之当时的工作环境散热条件差,连续运行后导致部分元器件性能退化。

观察角码,大概在 130° 、 290° 、 330° 区域角码在闪,RDASC 实时显示出现雷达中断、不连续的现象,但在第一、第三象限正常。分析基数据,结果发现当某一径向缺数据,则用下一径向的数据来补偿(平滑),即部分径向确实有数据丢失。
