# 新一代天气雷达回波异常情况分析

**提 要:** 针对新一代天气雷达 CINRAD/SA, 在运行过程中出现的雷达回波异常情况, 从新一代天气雷达受到外界电磁波的干扰、计算机系统、接收机系统、天伺系统等方面, 来分析造成雷达回波异常的故障成因, 在此基础上, 归纳出该型号雷达在使用过程中出现回波异常时, 雷达操作、维护人员应掌握的故障排查方法及技巧。

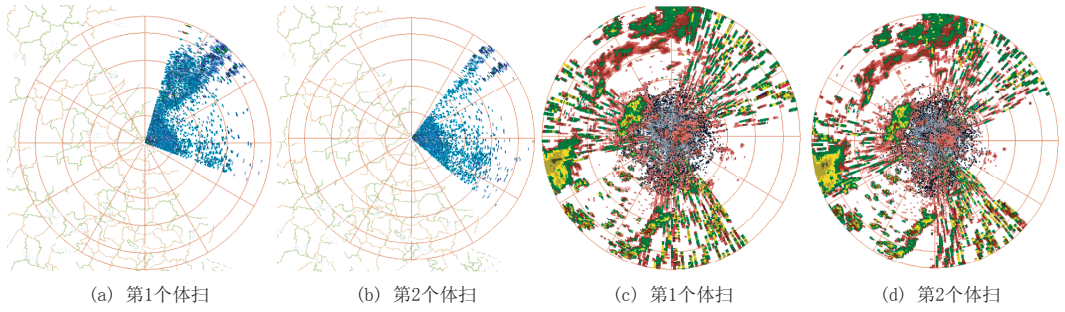
达回波随时间不断变化的情况。第一种类型见图 1a 和图 1b,是连续两个体扫的  $0.5^\circ$  强度图,仅有局部雷达回波生成,并且随着时间推移在不断地变化出现在不同方位上的回波,雷达无任何报警、所有雷达性能参数均正常;第二种类型见图 1c 和图 1d,也是连续两个体扫的  $0.5^\circ$  强度图,但有完整的雷达回波,其中在 2~3 个方向上存在类似扇形干扰区,扇形干扰区也随时间不断变化位置。此类故障,一般雷达无任何报警、所有雷达性能参数均正常。可以从 RDA 计算机上,实时显示的雷达回波图形是否正常来判断。一般重新启动 RPG 和 PUP 计算机,就能解决故障,必要时可重新启动 RDA 计算机。

由于 RPG 和 PUP 计算机性能、通信网络、产品申请列表等原因导致的缓存溢出、CPU 过载、窄带过载、病毒等问题,造成 PUP 生成的产品异常或某些产品无法生成。因此雷达运行一定时间后,有必要把计算机系统重新启动一下,以减少此类故障的产生。

图1 0.5°回波强度图随时间不断变化位置图

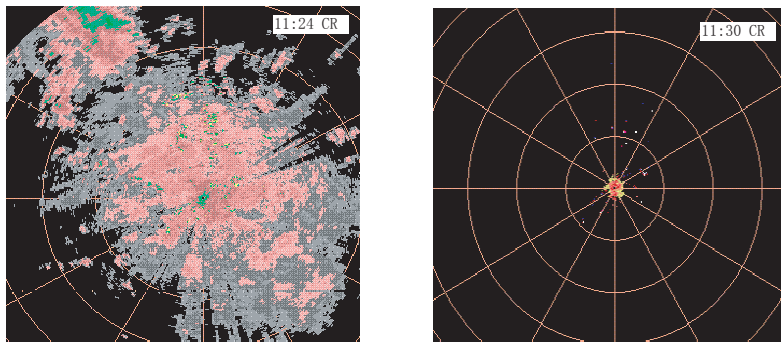
故障现象:雷达能正常工作,但雷达回波忽强忽弱,前后相差 10~20dB 以上,图 2(见彩页)为故障前后两个连续体扫的雷达组合反射率回波图,其中第一个体扫雷达回波是正常的。雷达不断报线性通道测试信号变坏,速度/谱宽变坏,相位/幅度平衡变坏。

检修过程:首先测试频综各路输出信号,正常;用机内信号源做接收机动态,数据不能连续。检查测试通道 4A22、4A23、4A24,将频综输出的 CW 信号作为信号源,输入到 4 位开关 4A22 的输入端,用小功率计测试 4

位开关的输出信号,运行测试平台,分别选 4 位开关的输出测试信号,经检查,确认 4 位开关工作正常。将 CW 信号注入到 4A23 输入端,在无任何衰减下,测试输出信号功率,发现插入损耗超过 20dB,而 4A23 插入损耗一般 3dB 左右,打开测试平台,控制衰减器衰减倍数,发现 4A23 已经失去了控制能力,更换新的 4A23 后,检查控制衰减和插入损耗都在规定范围内,恢复整个电路,开机,雷达工作正常。

故障分析:由于雷达可以收到回波,主通道应该工作正常,初步判断测试通道不稳定,每个体扫后雷达在自动标校后,根据标校的结果,去改变主通道 AGC,从而影响雷达回波的稳定。

图2 4A23故障造成雷达回波异常

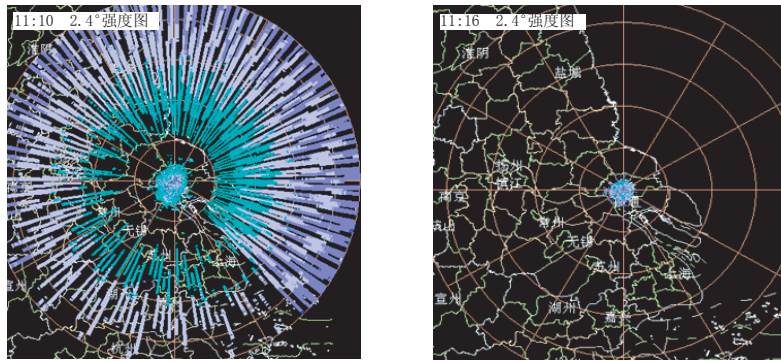
故障现象:线性通道射频激励测试信号变坏、地物抑制比变坏、I/Q 通道偏差超限、速度/谱宽变坏等;性能参数方面,系统噪声温度和线性通道噪声电平变坏,雷达接收系统频繁告警,图 3(见彩页)为故障前后两个连续体扫的  $2.4^\circ$  雷达强度图。表 1 为故障前后连续四个体扫中雷达性能参数变坏数值表。

检修过程:对雷达整个接收机通道进行全面检查,整体指标都出现变化及下降趋势。并对接收系统的单独组件进行平台测试,发现性能不稳定。结合整个接收系统工作不稳定的情况,对接收机供电部分进行详细检查,虽然 RDA 性能参数指示接收机电源电压均为 OK,但测量 4PS1 电源电压仅为 +16 V 左右,而 4PS1 的 +18 V 过流指示灯,并未变红告警。接收机 4PS1 电源,分别给 4A1、4A5、4A8、4A9、4A10、4A12、4A13、4A14、4A19、4A25 等部件供电,因此造成接收机以上各组

件不能正常工作。打开 4PS1 电源,检查发现+18 V 电源输出滤波电容,有一只有轻微的电解液流出痕迹,拆下测量,其充放电能力失效,更换同型号的电容后,开机电压恢复正常,雷达报警消除,回波恢复正常。

故障分析:从表 1 可知,在 11:10 分体扫中,4PS1 电源在 2.4°扫描时,才出现故障,性能参数变差要在下个体扫 11:16 分重新标定后才能反映出来,噪声电平和噪声温度突变变大,谱宽和反射率标定误差超出正常范围,雷达产生报警。4PS1 三组电容正对着电源右边功率管的散热装置,温度较高,由于电容本身质量问题及高温,易使电容失效,造成电源故障。而电源本身没有报警,容易误导对故障的分析判断,当雷达接收机整体性能变差时,应当首先测量电源电压是否正常。

图3 接收机4PS1电源故障造成异常回波

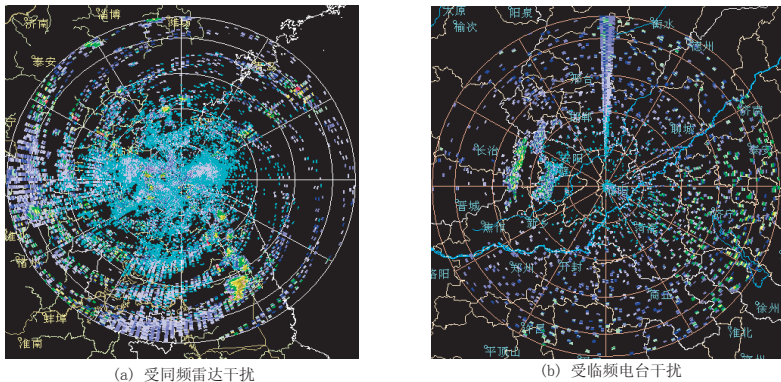
图 4a(见彩页)和图 4b(见彩页)分别为雷达回波受外界同频雷达和临频电台干扰图。从图 4a 上可见,由于部队新建同频近距离雷达,形成雷达回波螺旋式的干扰带。从图 4b 上可见,在正北方向远距离存在单频点电台干扰,附近有临频电台干扰,形成满屏干扰麻点。

近距离干扰,一直存在满屏干扰麻点;远距离干扰,一般在某个方向上存在固定的干扰。单频点,干扰是一条直线;一定带宽的干扰,存在满屏干扰麻点。

图4 雷达回波受外界临频电磁波干扰分析
