蔡勤, 柴秀梅, 周红根, 等. CINRAD/SA 雷达闪码故障的诊断分析[J]. 气象, 2011, 37(8): 1045-1048.

CINRAD/SA 雷达闪码故障的诊断分析^{*}

Diagnosis and Analysis of Flash Code Failure in CINRAD/SA Radar

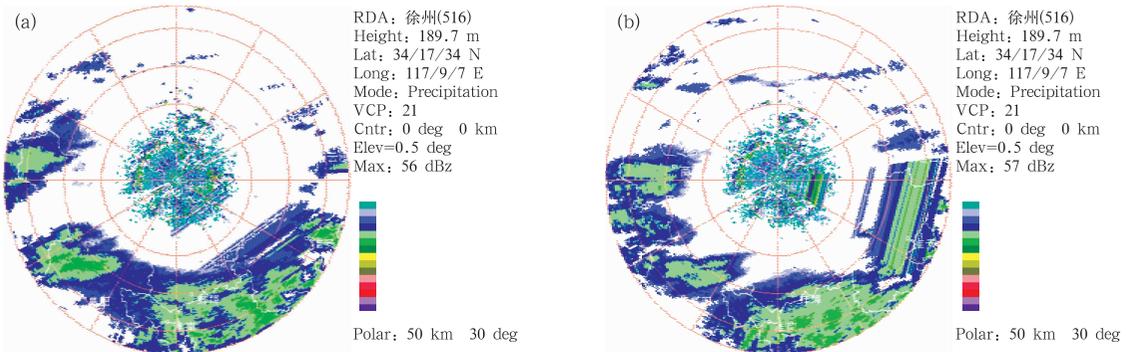
图 2 徐州 CINRAD/SA 雷达产品出现拉丝现象图

2009 年 2 月 8—16 日,徐州 CINRAD/SA 雷达出现角码闪码现象如图 2,具体表现为:(1)雷达能做正常体扫,但部分雷达产品出现拉丝现象。出现拉丝现象的方位不固定,时间不固定,有很大的随机性,有时几个连续体扫产品都正常。(2)雷达监测系统标定参数 CW、RFD、KD、滤波前后功率、速度和谱宽等参数均在正常值范围,系统并无任何报警。(3)现场观察雷达伺服 5A6 扫描数码显示,在雷达体扫过程中,会不定期出现闪动。(4)检查雷达实时

扫描记录文件 log.txt,仰角和方位均有不连续的跳跃闪动。

经过前面的检查测试,未发现明显的问题,雷达开机做体扫检查,闪码现象依旧存在,在整个信号链路中对上光纤板收发端 U7 和下光纤板 U9 数据端不稳定怀疑最大,由于无备份光纤板可以替代。为保证雷达产品正常,紧急请求省气象局局技术装备中心助援,省装备中心将省级储备光纤板送到徐州,2月17日下午更换下光纤板后,开机试验,雷达闪码现象消失,经过 2009 年整个汛期,雷达运行正常,未再发生类似故障。
