# 气象警报接收机静噪电路故障分析及检修

丁世民

(云南省曲靖地区气象局)

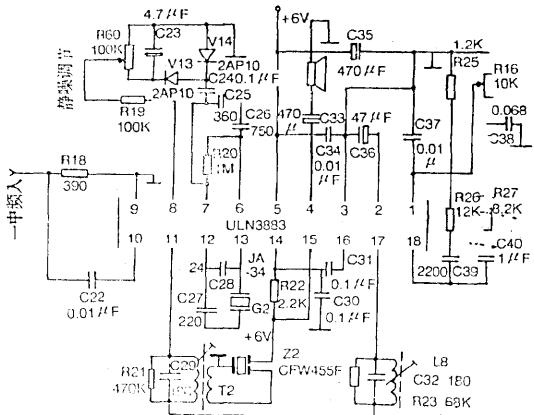
图1 SQJ-88型静噪电路图

SQJ-88型接收机采用二次变频的方案，其中二本振、二混频、二中放、静噪及低频功率放大均由集成电路ULN3883完成。该机ULN3883及外围元件电路如图1，由18脚输出的鉴频信号经C39、R26、R35、C26组成的高通滤波器，取其中的噪声部分加到噪声放大器的输入端6脚，经噪声放大器后从7脚输出，由C24耦合到二极管V13、V14整流，电容C23滤波，在C23电容两端可得到近3伏的直流电压，然后由静噪调节电位器R60调节后加到8脚。8脚的直流电压高低决定了静噪与否，该脚的直流电压高于0.6V就可能达到静噪的功能，反之则失去静噪功能。SQJ-2A型接收机也采用二次变频的方案，其中二本振、二混频、二中放、静噪均由MC3359集成电路完成，由MC3359及外围元件电路(如图2)可见，该机的静噪电路与SQJ-88型的静噪电路大同小异。MC3359

检修：测ULN3883集成块的8脚无0.6V电压，且无论怎么调静噪电位器，8脚均无0.6V电压，测C23正极有近3V的电压。经分析可能是R19电阻开路，检查后果然如此，换上一只100k的电阻，故障即排除。

检修：测ULN3883的8脚无0.6V电压，测C23正极无电压，用500型万用表DB档（无DB档的万用表可拨在交流10V档串入一只0.1μ的电容隔直流也可以）测7脚，有0db多一点的读数，可见噪声输入、放大、输出均正常，推断可能是整流二极管损坏，经检查是V14二极管已接近通路了，换上一只2AP10二极管，机器就正常了。

检修：同例2，只是万用表DB档测ULN3883集成块7脚无任何反映，可见是噪声输入、放大部分有故障。作为集成电路出故障的几率很小，所以重点检查噪声输入回路，经检查是C25短路，换上一只360p电容，机器恢复正常。

分析：噪声输入端的信号是来自鉴频输出的，当中放增益不够时，会造成送入ULN3883集成块6脚的噪声幅度不够。但要定量地检测该级的增益时，需要一台标准调频信号发生器，而基层台站一般不具备，为此可用一台普通的调幅高频信号发生器（XFG-7型）送一频率为10.7MHz幅度为100μV的信号至C22电容，微调信号源的频率，在接收机里毫无反映，增大信号源的输出幅度至5mV左右，频率为455kHz，送至ULN3883的15脚并微调频率，能从喇叭里听到音频差拍啸叫，证明从二中放以后的电路基本正常，故障点可能在二本振，用替换法检查C27、C28电容及G2石英晶体，当换上石英晶体后故障即消失，说明原来的石英晶体已经失效，使得二本振没有工作而影响了整机的正常工作。通过这一实例可以从中得到启发，寻找故障源不能只看现象，而要找根源。我们用此法修复了三台石英晶体失效的故障机和一台455kHz滤波器失效的故障机。

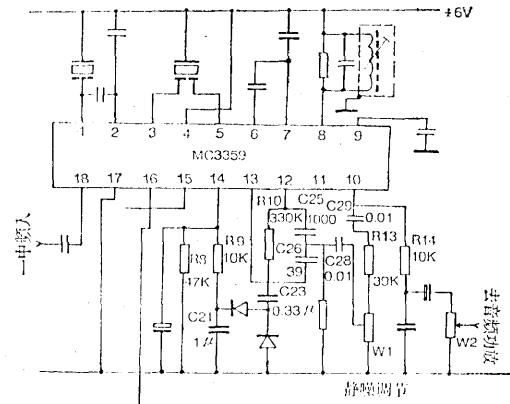
图2 SQJ-2A型静噪电路图

的12脚为噪声输入端、13脚为噪声放大输出端、14脚为静噪控制端，该机的静噪控制电位器是控制噪声输入端的幅度，其它均和88型差不多。因此在检修静噪失控的接收机时，首先应检查一下静噪控制端(ULN3883集成块的8脚，MC3359集成块的14脚)的直流电压是否大于0.6V，噪声通路中的阻

检修：同例2，用万用表DB档测MC3359集成块13脚正常，C23电容也正常，BG3、BG4二极管也正常，进一步检查发现是C21电容漏电，换上一只1μ电容，故障排除。
