# 济南 CINRAD/SA 雷达发射高压故障诊断

杨传凤 黄秀韶 刁秀广

(山东省气象中心, 济南 250031)

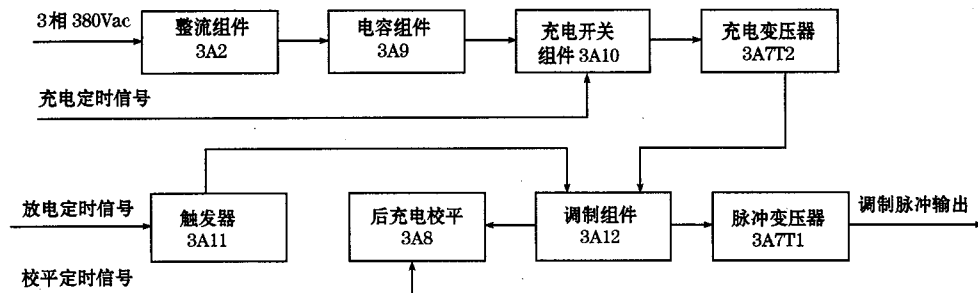
图 1 脉冲调制器组成框图

图 1 是脉冲调制器组成框图。交流三相 380V 输入电压, 经整流组件 3A2 及电容组件 3A9 整流、滤波, 转换为 510V 直流电压,

输入充电开关组件 3A10。3A10 接到充电定时信号时, 进入回扫充电周期, 通过充电变压器 3A7T2 为调制组件 3A12 的人工线充电。充电结束后, 人工线电压达到某一精确的设定值(4.2~4.8kV)。触发器 3A11 的主要功能是产生调制组件 3A12 中放电管的触发脉冲, 同时兼具调制组件 3A12 的保护功能, 并为充电开关组件 3A10 提供两组 +20V 电压。根据脉冲调制器工作原理结合故障现象, 故障发生的可能性有以下几个方面引起:

(1) 无充、放电触发脉冲; (2) 充电开关 3A10 组件故障; (3) 触发器 3A11 组件故障; (4) 无 +20V、+510V 驱动电压; (5) IGBT 故障; (6) 调制器电路故障。
