2019年7月3日辽宁开原龙卷灾害现场调查及其所揭示的龙卷演变过程*

提 要: 2019年7月3日,辽宁省铁岭开原市发生了一次具有详细视频记录的强龙卷灾害。基于详细的现场调查和视频资料,得出了该次龙卷的生命史、发生时间、路径、灾害宽度和强度分布,发现龙卷强度的减弱或加强变化与密集高楼和空旷田野区等下垫面状况明显相关联。综合评估本次龙卷最大强度为中国龙卷强度等级的四级(相当于美国的EF4级),但四级灾害点分布范围非常小,灾害分布宽度和EF4级灾害点范围都显著小于2016年江苏阜宁EF4级龙卷。钢筋混凝土框架结构的居民小区楼房在至少EF3级强度的龙卷风袭击后保持主体结构完好,而大型钢架厂房对龙卷灾害的防御能力远差于居民小区。强龙卷所经地区多为旷野和厂房,受影响人员较少,且龙卷发生时视野极佳,这是该次龙卷没有造成更大灾情的重要原因。由于下垫面状况和致灾机制的复杂性,风灾强度估计必然存在一定的不确定性。

Damage Survey of the 3 July 2019 Kaiyuan Tornado in Liaoning Province and Its Evolution Revealed by Disaster

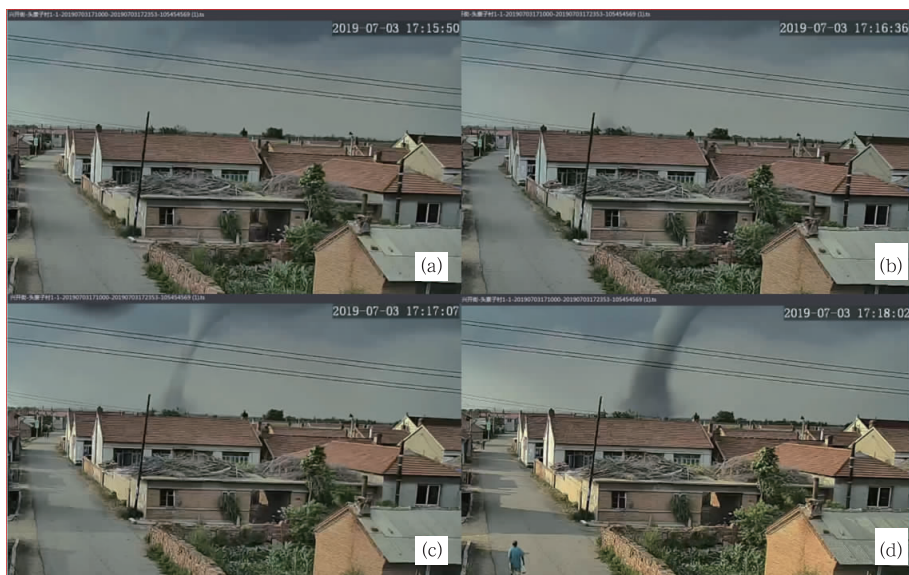
据开原交警大队提供的头寨子村监控视频(图 2),上部漏斗云明显下探时间是 17:15:50 左右(图 2a),下部黄色尘卷出现时间是 17:16:36 左右(图 2b),两者开始相接而形成视觉上完整柱状时间是 17:17:07 左右(图 2c);金英村停电时间在 17:16;龙卷对地面造成最初损毁的位置在金英村以北 1 km 处(图 3),龙卷从该处到达金英村至少需要 1~2 min。综合以上信息分析,龙卷涡旋生成时间早于上部漏斗云与下部尘卷相接的时间 17:17,此时龙卷已经加强。黄色尘卷向上发展是龙卷涡旋将金英村碎屑和黄土上卷的结果,龙卷涡旋形成的时间在更早的漏斗云下探出云体的 17:15 左右,由于当时龙卷下垫面为低矮植被的田野,没有足够多的黄色卷起碎屑物,因此在监控视频上未见近地面黄色尘卷柱。这是中国的龙卷研究中极为罕见的视频资料,虽然 2015 年“彩虹”台风龙卷也有较多视频资料,但并未观测到龙卷的形成过程(朱文剑等,2016)。

图 2 头寨子村监控视频显示龙卷形成过程

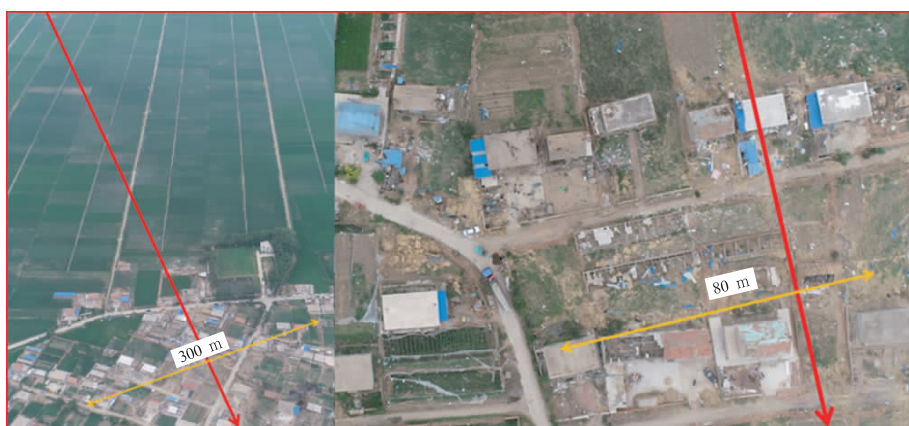
图 3 无人机航拍金英村及北侧龙卷建筑和植被损毁情况及轨迹

根据灾情分析,龙卷在金英村的强度至少为 EF2 级。金英村存在大量院墙倒塌,大树折断,民住房顶损毁(图 3,图 4)。龙卷在金英村内由北向南穿行约 750 m,明显毁损宽度约 300~400 m,严重毁损宽度约 60~90 m(图 3),调查发现龙卷造成该村居民 1 人身亡。

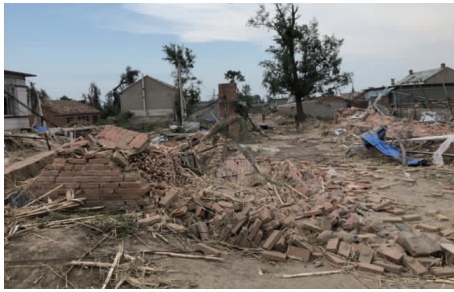
图 4 金英村民房及大树损毁情况

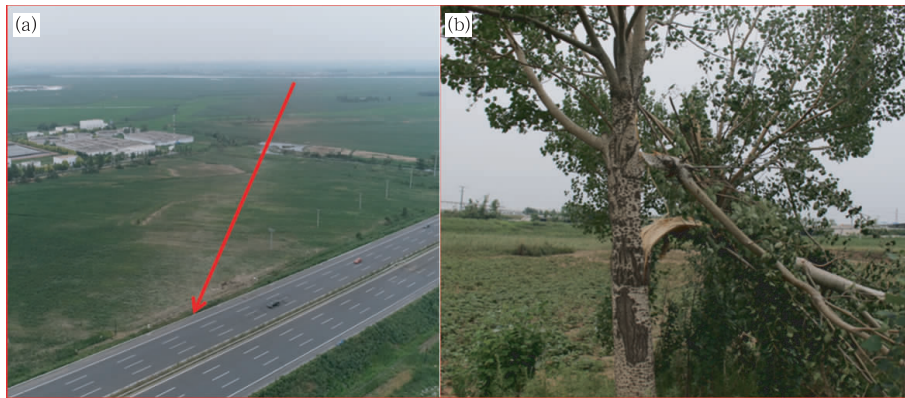
旷农田,在靠近穿越点的龙卷路径外围 100 m 处有硬木大树折断(图 5),强度为 EF2 级,推测此时龙卷中心附近已达到强度 EF3 级。加之,在过京哈高速公路后立即造成了至少 EF3 级灾情,推测在此过程中龙卷明显增强。

图 5 龙卷路径(a)及外围大树折断(b)

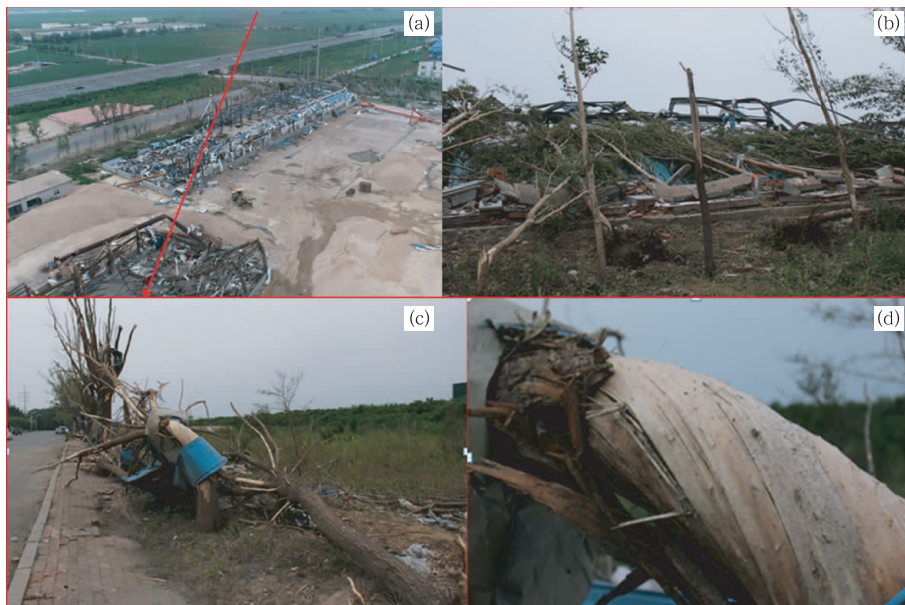
根据钢架厂房全部倒塌、钢架扭曲(图 6a,6b)及硬木大树树皮剥落树叶剥光、树干扭曲情况(图 6c,6d),此处龙卷强度至少达 EF3 级。这类 EF3 级

图 6 龙卷路径(a)及钢架厂房(b)和硬木大树(c,d)损毁情况

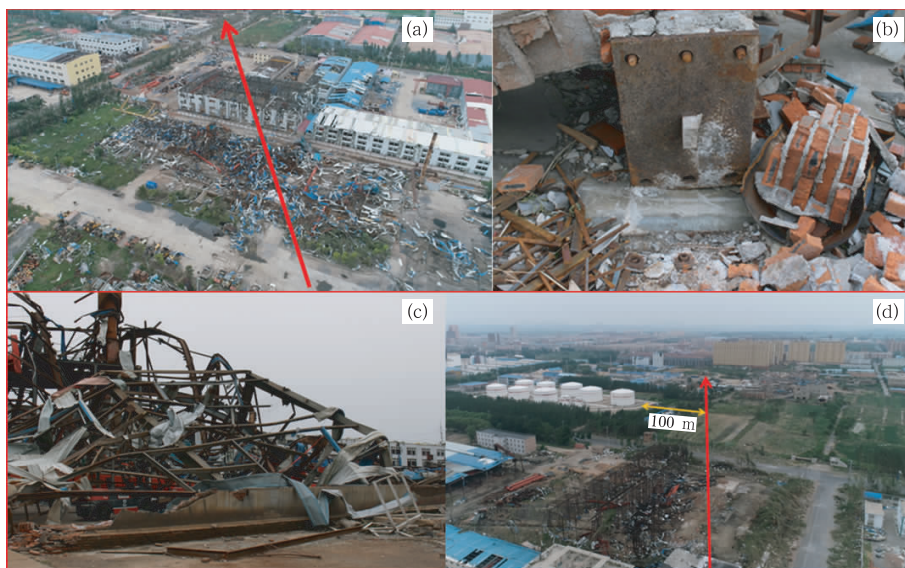
工业园北区多家重型机械工厂严重损毁, 开原起重机工程机械厂、开原矿山起重机械部件厂等的大型钢架厂房几乎被夷为平地, 钢架全部垮塌和扭曲, 钢柱底座 6 根 2 cm 直径钢筋断裂拔起(图 7a, 7b, 7c), 因此, 龙卷强度至少达 EF3 级。这类 EF3 级的灾害同样在阜宁 EF4 级龙卷现场调查中发现多处类似灾情(郑永光等, 2016b)。

龙卷从中国石油化工集团开原油库储油罐西侧擦过南行, 储油罐离龙卷最近距离仅 100 m(图 7d),

图 7 大型钢架厂房全毁(a, b, c)和距离龙卷路径中心 100 m 储油罐(d)

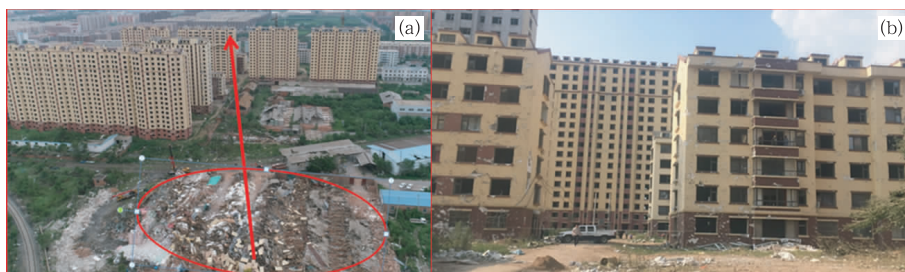
龙卷经过开原工业园北区后袭击的第一个小区是“天成郡·馨萱兰苑”, 该小区由 25 栋坚固的钢筋混凝土框架结构高楼紧邻组成, 楼层大多在 10~20 层, 楼间距离南北一般不到 30 m, 东西甚至不到 10 m。由于高楼抗风能力强, 小区的密集高楼对龙卷强度有削弱作用, 但楼间缝隙又存在狭管效应, 因而小区内龙卷强度定级存在疑点和困难。从龙卷中心经过的楼房窗户玻璃全毁, 墙皮脱落, 楼间有大树折断等灾情可判定龙卷强度至少为 EF2 级(图 8)。

图 8 龙卷进入天成郡·馨萱兰苑小区及所致灾害

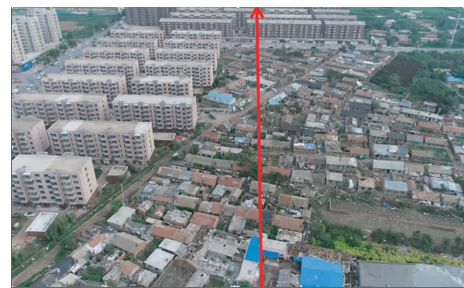
天成郡·馨萱兰苑小区南侧的马路后是城中村义和村,义和村三面被密集高楼小区包围,其东面是瑞福居,南面是尚品铭城。周围林立的高楼一定程度上削弱了龙卷,但由于正处于龙卷路径上,义和村仍然受到了严重破坏,存在电杆、树木折断以及民居等损毁情况(图 9)。另据当地村民讲述,该村有一村民被卷出 30 多米身亡。综合灾情可确定义和村龙卷强度至少为 EF2~EF3 级。

图 9 龙卷穿过义和村,擦过瑞福居小区,移向尚品铭城
Fig. 9 The tornado's passing through Yihe Village, skimming Ruifu Community and moving to Shangpin Mingcheng Community

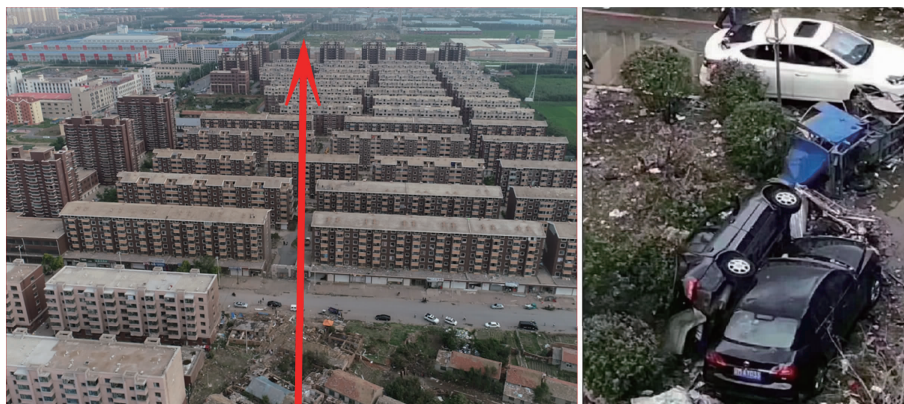
龙卷过义和村南马路后进入尚品铭城小区,这是龙卷经过的最大、最密和最后的小区。小区南北长约 560 m,东西宽约 250 m,由 58 栋坚固的 10 层左右钢筋混凝土框架结构高楼组成,各楼东西相距仅数米,南北相距 20 m 左右。小区内玻璃被毁坏,轻物高空飞舞扎进墙面,硬木大树折断,院墙全倒(图 10),可确定强度为 EF2 至 EF3 级,但从小区内小汽车被卷飞的情况可以确定为 F3 或 EF3 级强度(图 10)。

图 10 龙卷进入尚品铭城小区所致灾害
Fig. 10 The disaster caused by the tornado entering Shangpin Mingcheng Community

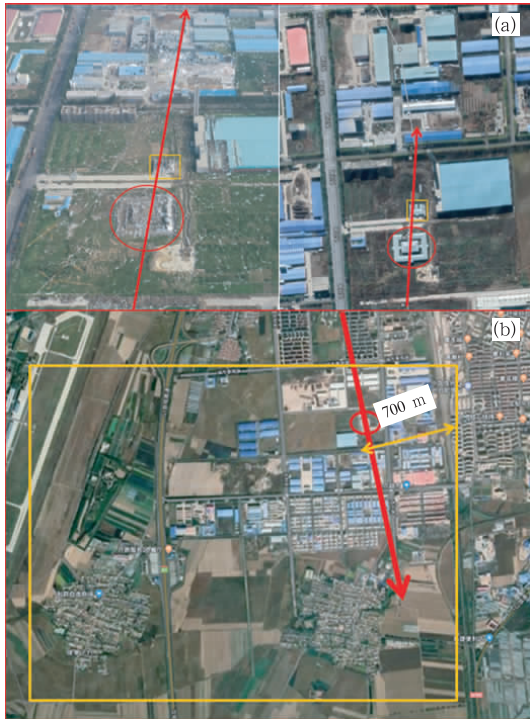
龙卷经过尚品铭城小区后进入了开原工业园南区的大片空旷地带。没有了密集高楼的摩擦消弱作用,此后进入生命史中后期的龙卷强度得以快速发展并进一步增强。龙卷进入旷野 500 m 后,到达了本次龙卷灾调的关键地点建筑——斯麦特电梯有限

图 11 龙卷进入开原工业园南区大片空旷地带(a)和离龙卷路径在 700 m 外最近的高楼小区(b)(红圈为食堂,黄框为办公室)

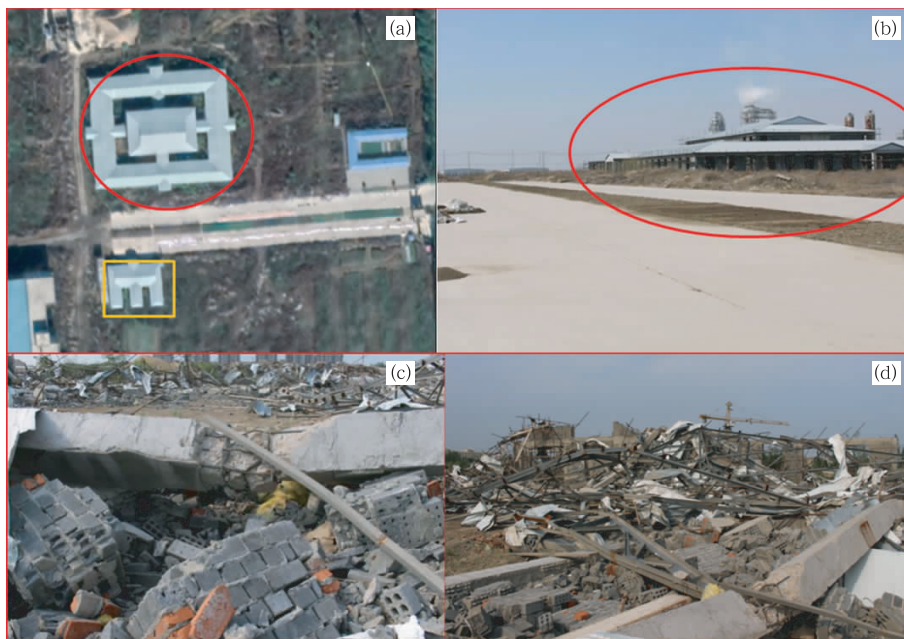
分析食堂灾前的顶视和平视照片(图 12a,12b)以及灾后受损情况(图 12c,12d 和图 13)后可知:食堂为钢筋混凝土框架结构的二层小楼,分为中心内部和外围两部分,食堂中心主体部分东西宽约 41 m,南北宽约 25 m,根据食堂各部位建筑倒伏情况的照片(图 13),龙卷风自北向南穿过主体正中,整个食堂大部被夷为平地,仅东西两面站立少量立柱。食堂框架由钢筋水泥的柱体和梁体构成,大部折断倒塌,柱体粗细不同,一般内有 4~9 根钢筋,钢筋直径约 15~25 mm 不等,水泥柱体直径约 20~40 cm 不等(图 12c,12d)。类似灾害可在如 2013 年 5 月美国俄克拉何马州 Moore 发生的龙卷(Burgess et al, 2014)、2016 年江苏阜宁 EF4 级龙卷(郑永光等,2016b)中见到。

因此,根据此处建筑结构及损毁情况,该处龙卷强度确定为 EF4 级。

图 12 图 11 中食堂灾前顶视(a)及平视照片(b),灾后钢筋混凝土框架结构几乎被夷为平地(c,d)
Fig. 12 Top view (a) and horizontal view (b) of canteen in Fig. 11 before disaster, and reinforced concrete frame structure almost flattened after disaster (c, d)

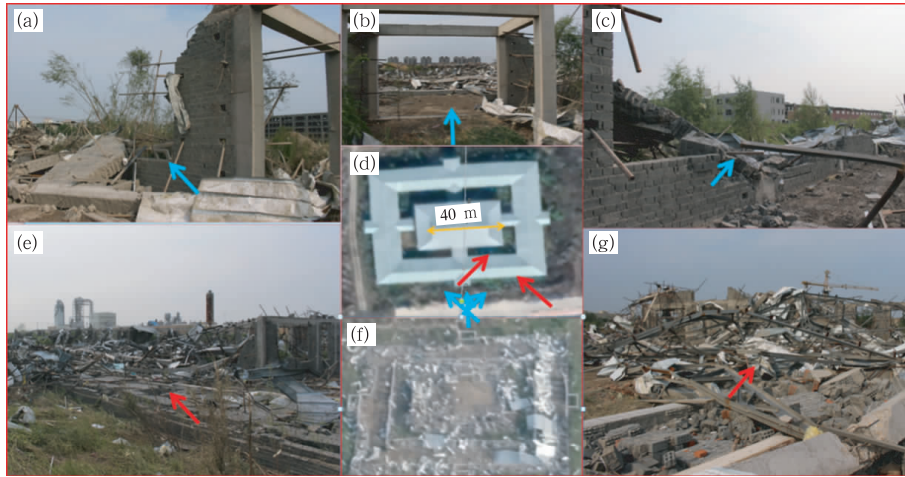
图 13 损毁情况推测龙卷从食堂正中通过四周照片(a~c,e,g),
(视角按照红蓝色箭头、方向与图 13d 对应)和(d)灾前,(f)灾后顶视图

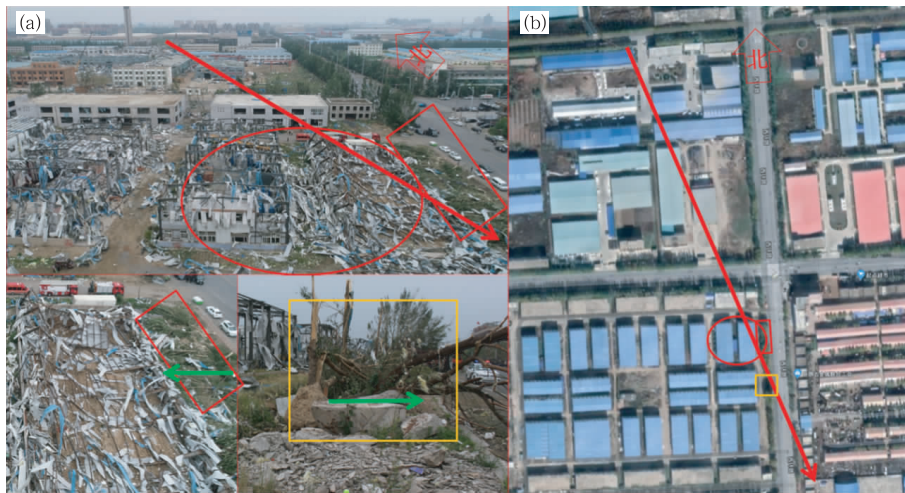
从标准化工业厂房内的损毁差异情况以及其东侧树木倒伏的方向,可以清晰看出龙卷中心的路径。龙卷经过之处厂房全毁,钢架全倒并扭曲,50 cm 直径硬木大树折断,龙卷外围厂房严重损毁但钢架并未倒塌(图 15)。经测量,受损最重的厂房框架由 1 cm 厚、50 cm 宽钢板的制成(图 16)。

图 14 工业园南区南部(a)灾后,(b)灾前照片

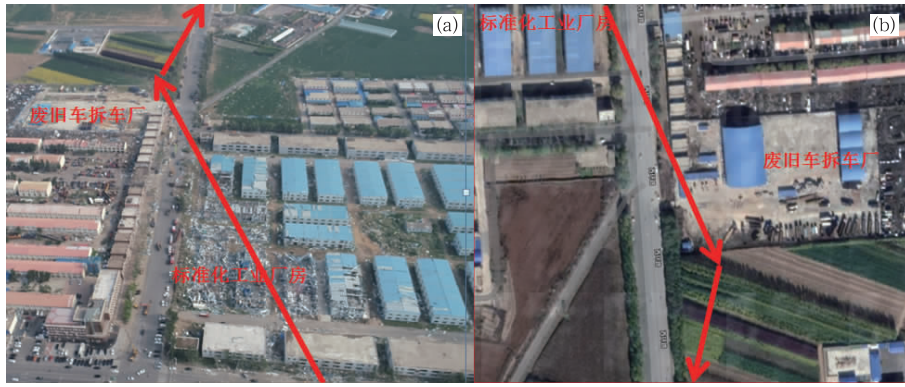
从西环路穿越点到小树林的灾情来看(图 15),西环路东侧有大型货车倾覆和移位,西环路沿线 40~50 cm 直径电线杆全部折断倒地(图中大量电线杆已被重新架好),处于龙卷中心外围约 50~60 m 的旧车拆车厂内厂房全毁。

图 15 龙卷穿越西环路到达旧车拆车厂南侧小树林

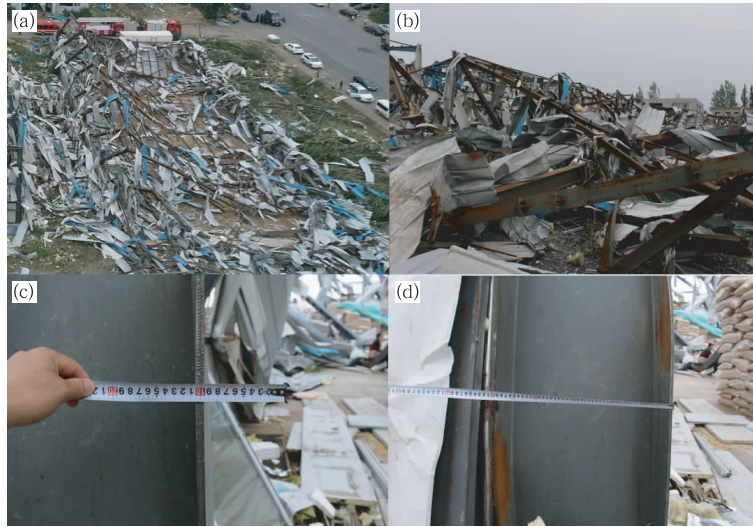
图 16 标准化工业厂房损毁照片(a,b)及其钢柱(c,d)

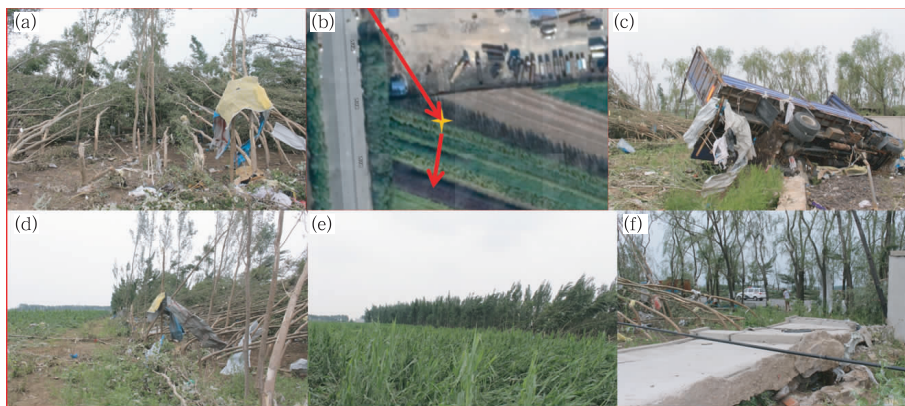
旧车拆车厂南面小树林附近灾情(图 17)可见其厂南墙(约 30 cm 厚水泥砖墙)全部倒塌,旧车拆车厂内大型货车倾覆并翻滚出墙。此处严重损毁宽度为 30~50 m,明显损毁宽度为 300 m 左右。

图 17 小树林(a,d,e)及倒塌的旧车拆车厂南墙(c,f), 及灾前顶视图(b, 十字星位置对应图 17a)

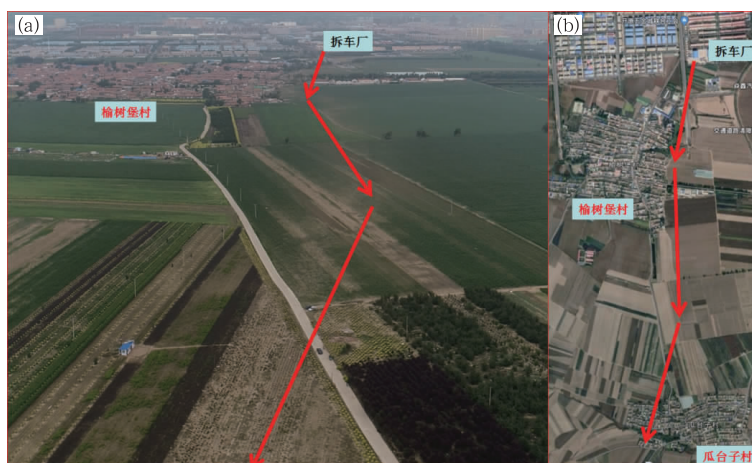
龙卷自旧车拆车厂南面小树林开始向南离开城区,重新进入农田,但已进入其生命史的末期。龙卷先重新向西略折回西环路以西,再向南从榆树堡村(该村未出现严重灾情)东面擦过,在经过约 2.4 km

图 18 龙卷在拆车厂以南行经的田野

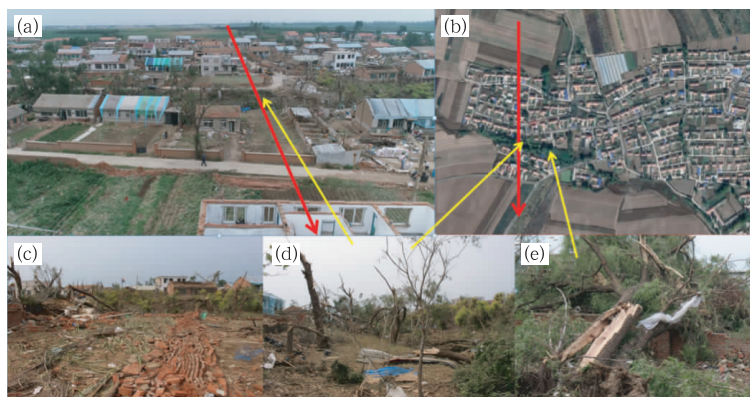
龙卷自北向南从瓜台子村西部穿过。龙卷路径中心外围有 50 cm 直径大树被连根拔起或折断,路径中心区域大树树叶全被吹光、树干折断或被连根拔起(图 19)。

图 19 龙卷经过瓜台子村西部

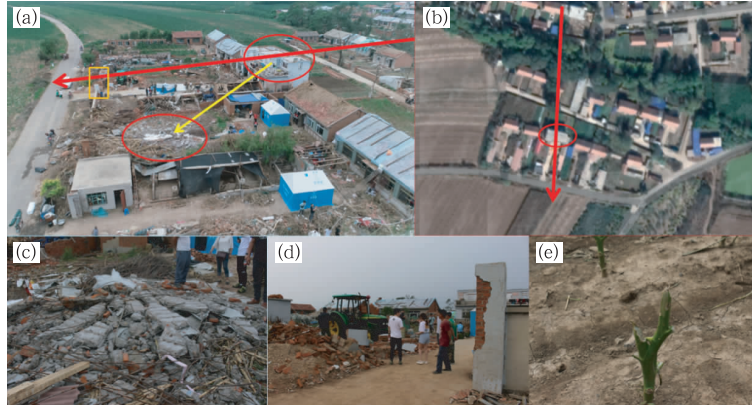
路径上有砖混厚水泥墙的二层民居严重受损(图 20),其整块钢筋混凝土屋顶(厚度为 10~15 cm)被掀飞至 30 m 外,其院墙、拖拉机库全部倒塌。其一个半米见方的水泥砖混院墙门柱全部倒塌,另一个严重受损。院内菜地里,粗约 1~2 cm 的茄子和辣椒茎秆被从近地面根部处整齐削光,幸运的是屋主当时并不在家。综合整个瓜台子村的灾情,评估

龙卷在该村的强度维持 EF3 级。

图 20 瓜台子村民居损毁情况

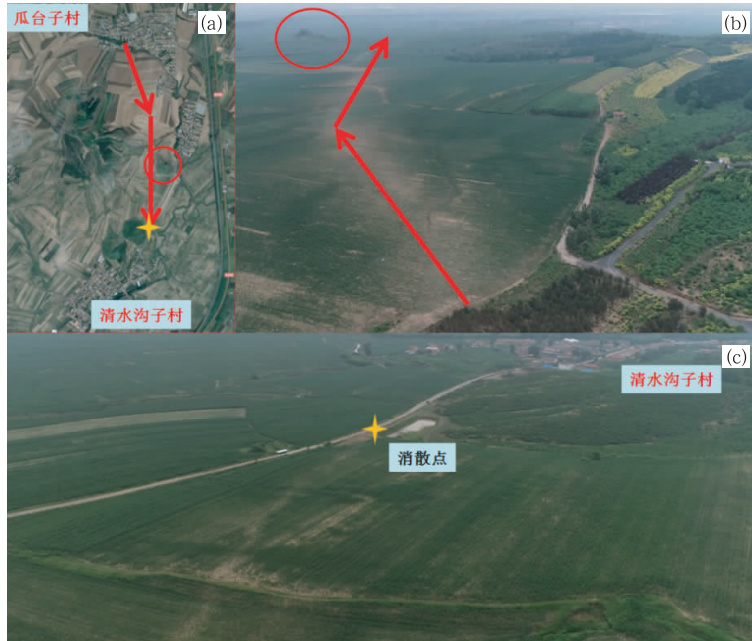
龙卷从瓜台子村西南部继续南行进入农田,据目击村民讲述,龙卷在经过瓜台子村南面小山包后不久消失。无人机航拍的地面植被损毁轨迹在清水沟子村北约 200 m 处水塘附近消失(图 21)。清水沟子村未有灾情报道,至此龙卷消亡,龙卷从 EF3 级到消散经过的路径总计 1.8 km 左右。

图 21 龙卷消亡前路径
