2019 年广西临桂微下击暴流和广东湛江 龙卷现场灾情调查对比分析^{*}

提 要: 2019年3月21日21:13广西桂林市临桂区国家气象观测站测得 $60.3\text{ m}\cdot\text{s}^{-1}$ 的瞬时极大风速,2019年4月13日14:11广东湛江市徐闻县下属和安镇政府自动气象站测得 $50.7\text{ m}\cdot\text{s}^{-1}$ 的瞬时极大风速,两地均出现比较明显的风灾。通过分析监控视频、无人机航拍资料、现场勘察和走访目击者,获得如下结论:21:09—21:14临桂国家气象观测站及周边区域的风灾过程是一次EF2级微下击暴流,时间尺度大于6 min,空间尺度约为 $1.6\text{ km}\times 2.0\text{ km}$,属于 α 小尺度(400~4000 m)微下击暴流,其中包含7个 β 小尺度(40~400 m)微下击暴流;灾害现场呈现出受灾区域的纵横比小、灾情不连续和树木倒向有明显辐散的特征。14:09—14:15广东湛江徐闻的风灾过程是一次EF3级的强龙卷,持续时间约为7 min,龙卷路径长约为3.2 km,宽约为30~280 m,监控视频显示在龙卷发生地附近出现了持续时间极短的旋转性大风。相对于临桂微下击暴流,龙卷灾害现场具有风灾破坏带纵横比大、灾情连续和多处树木倒向呈现辐合的特征。

Comparative Analysis of Damage Survey of Microburst in Lingui of Guangxi and Tornado in Zhanjiang of Guangdong in 2019

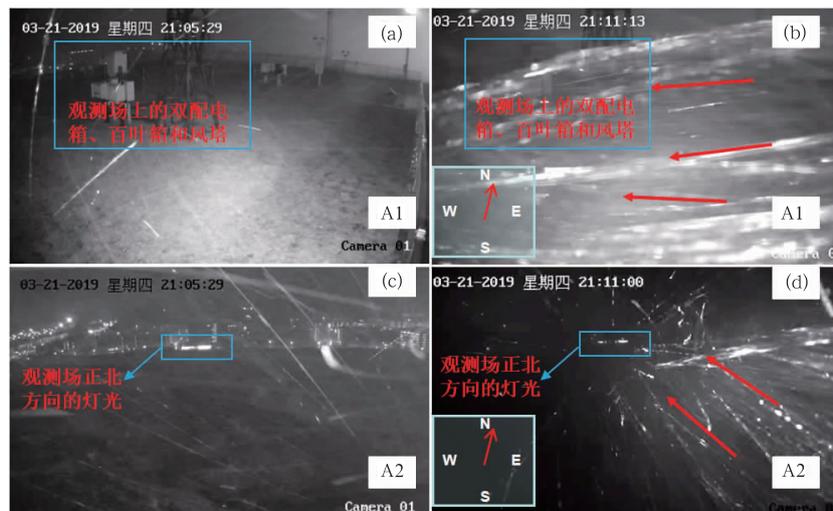
临桂站测量到的最大瞬时风速时间对应。从监控 1 的视频(时间段是 21:09:00—21:12:50)分析,21:09 前监控画面左上侧可以清晰看到双配电箱、百叶箱和风塔(图 2a 中的蓝色方框),随后风速急剧增大,降雨增强(图 2b 中白色条迹是雨滴运动轨迹),画面中的双配电箱和风塔逐渐变模糊(图 2b 中蓝色方框)。从监控视频拍摄内容和与临桂站值班人员采访内容可判断风灾前后的监控镜头拍摄方向基本一致。根据在视频中雨水在风中的方向,可以判断监控 1 该时间段风向基本是西北偏北(图 2b 中红色箭头)。而从监控 2 的视频(时间段与监控 1 的一样)中可知,在 21:09 前可以清楚看到临桂站正南方向师专建筑的灯光(图 2c 中的蓝色方框),随后逐渐不可辨认(图 2d 中的蓝色方框),根据雨滴运动的轨迹(图 2d 中白色条迹)可以判断出监控 2 该时间段风向基本是西北偏北(图 2d 中红色箭头),这跟临桂站的风向数据基本一致。通常龙卷经过前后会出现风向反转和旋转(Meng and Yao, 2014),而且这个风向的转变往往发生在十几秒内,然而这两个视频都没有因风向反转而出现持续性的雨滴拍打监控镜头的画面,故初步推断龙卷影响此观测场的概率较低。

图 2 临桂个例风灾前(a,c)、风灾过程中(b,d)监控 1(a,b)和监控 2(c,d)的视频截图

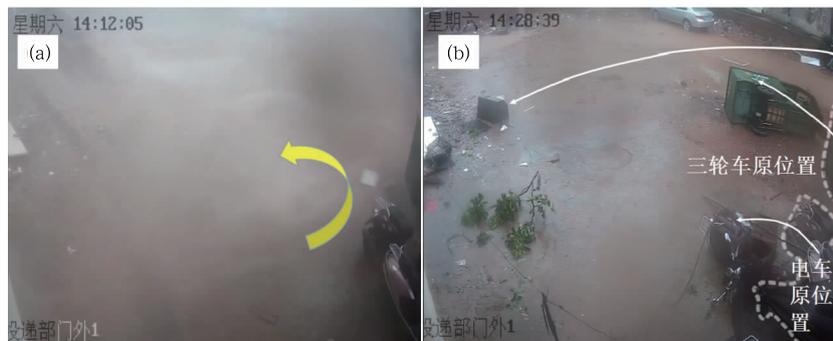
在湛江徐闻收集到和安镇邮政局(简称邮政局)的 2 个监控视频(具体位置见图 7 中所示)。从视频中可以判断大风影响此拍摄区域(长度约为 25 m)的时间约为 14:12:03—14:12:15,期间能清楚观察到逆时针的涡旋,图 3a 是 14:12:05 出现的涡旋。在图 3b 中,白色虚线圈起来区域分别表示大风影响前三轮车和电动车所在位置,白色箭头是根据邮政局监控视频画出的移动路径及移动方向,这表明地面出现了旋转风。监控内容中的涡旋与阜宁吴滩中心小学老师拍摄视频中的局部漏斗云(郑永光等,2016a)都不能直接说明是龙卷,需结合其他资料分析判断。

图 3 徐闻个例邮政局后门监控视频拍摄的旋转性大风视频截图(a,箭头表示大风旋转方向)和旋转性大风过后视频截图(b)

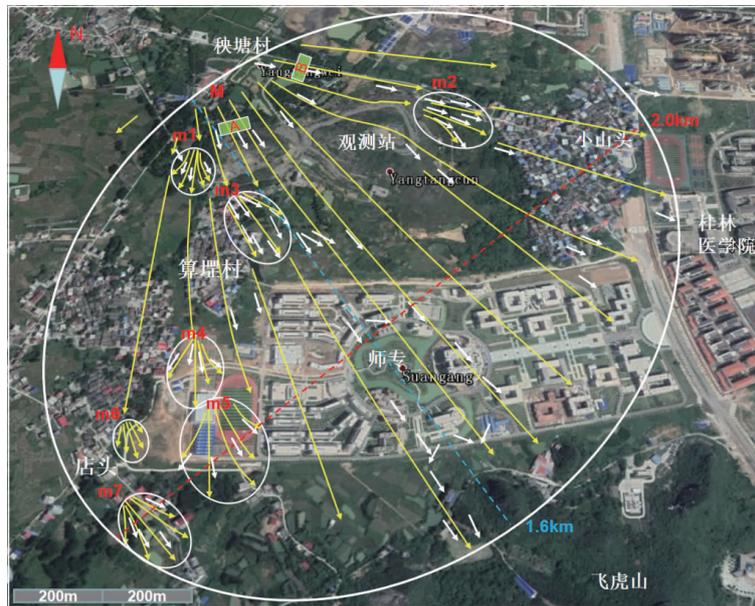
从图 4 可见,受灾区域以临桂区秧塘村南部为起点,向南影响到店头和师专,向东南方向影响到飞虎山的西北边和桂林医学院的东面,影响区域有秧塘村、算垵村、店头村、小山头村、师专、桂林医学院和临桂站,该区域包括小树林、草地、村庄房屋群、校区、滩涂和山坡,大风在遇到高楼和飞虎山后,破坏痕迹不再明显。受灾区域长约为 1.6 km(图 4 中蓝色虚线),宽约为 2.0 km(图 4 中的红色虚线),纵横比(图 4 中蓝色虚线与红色虚线长度的比值)为 0.8,纵横比小。图 4 中的白色箭头为树木倒伏方向,黄色箭头为根据树木倒伏方向画出的大致流场。由图 4 可见,该受灾区域树木倒伏方向以东南到东南偏南方向倒伏为主,出现明显的辐散特征,其尺度属于 α 小尺度(400~4000 m)(在图 4 中以红字 M 标注),大的辐散场 M 中包含了至少 7 个 β 小尺度(40~400 m)的辐散破坏带(图 4 中以红字 m1~m7 标注)。

图 4 2019 年 3 月 21 日临桂区风灾后树木倒向分布所表征的两种尺度流场
 (M 表示 α 小尺度微下击暴流, m1~m7 表示 β 小尺度微下击暴流; 白色箭头是根据树木倒向判断出来的风向;
 黄色带箭头线表示大致的流场; 白色椭圆表示该微下击暴流影响的大致范围)

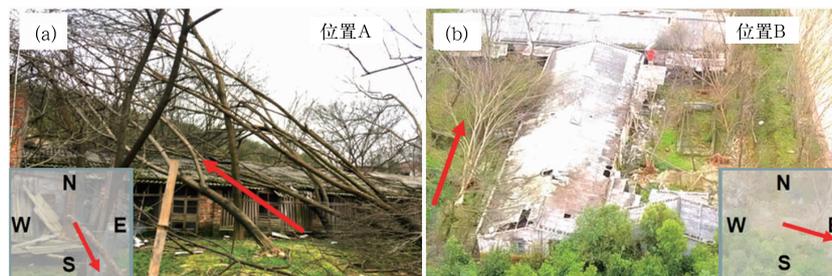
图 4 中的位置 A 约有十棵直径为 20~40 cm 的构树一致向东南偏南方向倒伏(图 5a),同时与位置 B 向东南偏东方向折断的直径约为 25 cm 的构树(图 5b)均成辐散状,判断此处灾害等级达到 EF1。

图 5 临桂区秧塘村南部位置 A(a)和位置 B(b)树木倒向
 (图 5a 是手机拍摄照片, 位置 A 处的构树向东南偏南方向倾倒;
 图 5b 是无人机航拍照片, 位置 B 处构树向东南偏东方向折断)

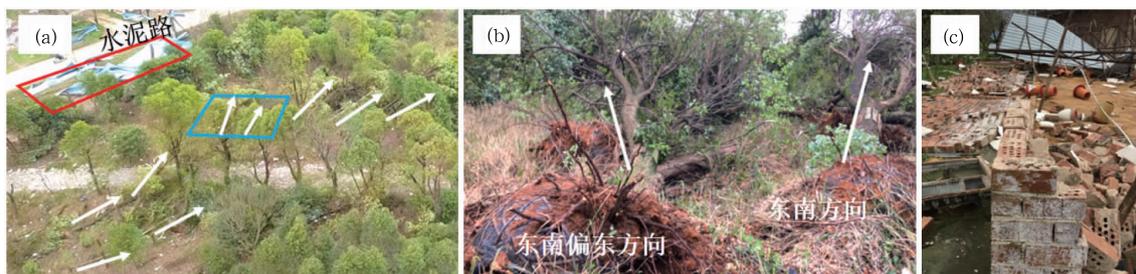
树木倒向), 铁皮屋掀顶(图 6a 中红框所示位置)。该处树木主要倒向是东南偏东方向, 主导风向为西北偏西风; 其中多株直径大于 30 cm 的樟树被连根拔起(图 6b, 对应于图 6a 中蓝框所示位置), 其倒向为辐散状。水泥路左侧的鸡舍(图 6c)倒塌, 顶部铁皮被吹散落于东南方向约 10 m 远处。由于此鸡舍

砖墙是使用是砂浆进行彻合, 抗风能力不如水泥墙, 由此判断此处的灾害等级为 EF2, 对应的最大风速大致范围为 $50 \sim 60 \text{ m} \cdot \text{s}^{-1}$ 。此区域受灾路径较宽, 树木倒向呈辐散状, 判断出此处是 EF2 级别的微下击暴流。其他几个微下击暴流破坏带内树木倒向都有较为明显的辐散特征, 强度等级为 EF1~EF2,

图 6 临桂区观测站东边无人机拍摄(a)和手机拍摄(b,c)的树木倒伏
(a,b;白色箭头为树木的倒向)和鸡舍倒塌(c)照片

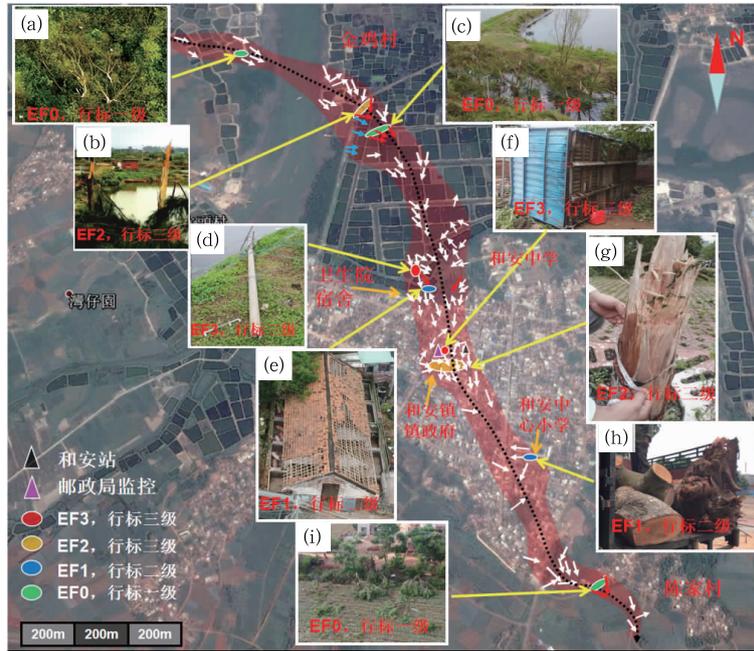
狭窄的破坏带长约为 3.2 km,宽约为 30~280 m(图 7 中红色阴影部分),纵横比大于 11(比临桂个例风灾区域的纵横比大得多),龙卷破坏路径的方向是西北向东南偏南,该方向与天气雷达资料的中气旋移动方向相符。由雷达资料可估计出龙卷移动速度约为 $10 \text{ m} \cdot \text{s}^{-1}$,结合邮政局的视频监控所处位置(图 7 中紫色三角所示位置)以及从该监控视频内容判断龙卷经过此监控区域的时间,估算此段龙卷破坏路径时间段约为 14:09—14:15。在其生

命周期早期阶段(图 7a 所示位置附近),龙卷趋于平稳,风速不强,影响范围较窄,破坏指示物主要是树枝折断(对应于图 7a 所示位置和表 1 中位置 1 和位置 2,表 1 中左侧小图是图 7 龙卷破坏带的缩略图,其英文字母所示位置与图 7 中英文字母相对应,标有阿拉伯数字的颜色区域表示各个灾害指示物(damage indicator, DI)的位置,对应的 EF 级别是 EF0(行标一级)。其 EF 等级评估细节见表 1,表 1 中包括 DI、损毁级别(degrees of damage, DOD)、灾害描述和 EF 等级。随后龙卷以正弦曲线轨迹经过海面到达金鸡村的西南侧,影响范围变大,风力增加,造成成片树木主树干折断(图 7b 所示,表 1 中的位置 b;树木主要是木麻黄,属于硬木),树干直径为 20~50 cm,此 DI 满足较多、较粗树木被折断的 EF2 级(行标三级)要求(郑永光,2016a),因此图 7b 所示的 DI 达到 EF2 级别(行标三级)。此外,表 1 中位置 b 和位置 c 的树木倒向都呈辐合状(图 7b 所示对应的黄色椭圆范围内的红色箭头和图 7c 绿色椭圆范围内的红色箭头,这些箭头的方向是根据树木倒向所画)。在龙卷从图 7c 移动到图 7d 过程中,在其移动方向的右侧影响范围明显变小,主要原因是航拍发现地面以鱼塘为主,树木和简易建筑很少,留下的痕迹不明显,并不能说明龙卷在此区域减弱。

龙卷接着以约 165° 方位穿过和安镇,造成多根水泥电线杆折断(图 7d,表 1 中位置 d;等级为 EF3,行标三级),再往南造成多间瓦房顶超过 20% 面积的破损(图 7e,表 1 中位置 e;等级为 EF1,行标二级)。当龙卷到达邮政局监控位置,此监控位置正处于图 8a 中集装箱移动前后位置的中间,但由于监控视频拍摄角度较低,监控没有拍摄到集装箱,根据多个当地居民描述得知,集装箱原位置在图 8a 中红色

图 7 徐闻个例龙卷灾害路径(黑色虚线)、破坏带(红色阴影)在卫星地图上的位置(红色阴影内的白色、蓝色和红色箭头表示树木倒向,不同颜色椭圆表示不同 EF 等级,紫色三角表示邮政局后门监控位置;图 7a、7c、7d、7e 和 7i 是无人机航照片,其他灾情图由手机拍摄;图 7a 拍摄于金鸡村东侧,图 7b 和 7c 拍摄于金鸡村南侧,图 7d 和 7e 拍摄于卫生院宿舍附近,图 7f 和 7g 拍摄于和安镇镇政府,图 7h 拍摄于和安中心小学,图 7i 拍摄于陈家村西侧)

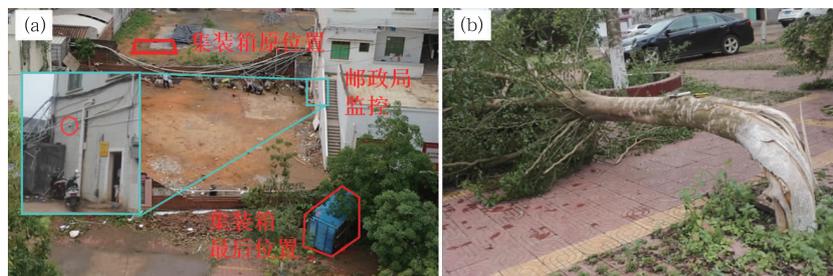
图 8 徐闻个例邮政局后门监控视频位置、集装箱灾情前后位置对比(a)和安镇镇政府扭曲倒伏的树木(b)

梯形处,集装箱原位置的四周留下用红砖垫高的底座,经测量底座长度与集装箱的长宽相符;居民还描述了虽然当时风声非常大,但是很快就平静了,周围一片狼藉,集装箱被吹走(图 7f,图 8a 所示为集装箱最后位置,表 1 中位置 f;等级为 EF3,行标三级)和围墙倒塌。龙卷到达和安镇镇政府广场,造成 5 颗树木被折断(图 7g,表 1 中位置 g;等级 EF2,行标三级),此区域还有树木的主树干被扭曲(图 8b)和大量辐合状倒伏的树木(图略)。随后,龙卷向东南方向移动经过和安中心小学西南校区,造成直径约为 80 cm 的非洲楝(硬木)被连根拔起(图 7h,表 1 中的位置 h;等级为 EF1,行标二级),期间的灾害都比较零散,直到在陈家村出现数量比较多的树木倒伏(图 7i,表 1 中位置 i;等级为 EF0,行标一级)。最后龙卷破坏痕迹消失,也许是出现跳跃或者再次升起(Fujita and Smith, 2013)。

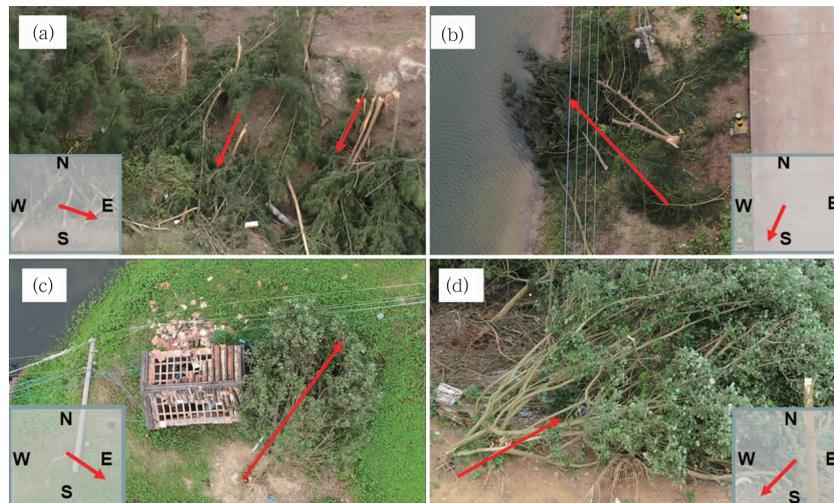
龙卷的灾情特征除了狭长破坏带之外,还会出现辐合状倒伏的树木,所以近地面风的辐合是龙卷另一个重要的特征。在金鸡村南边的倒伏树木呈现辐合状(图 7b 所示位置两个红色箭头,沿龙卷前进方向右侧和左侧的红色箭头分别对应于图 9a 和 9b),图 9a 是在龙卷中心路径(图 7 黑色虚线)约 25 m 处向东南偏东折断的树,再往南的树木折断方向也是东南偏南为主(图 7 中蓝色箭头,箭头方向代表折断方向或者倒伏方向,其对应实景图未给出),而图 9b 是距龙卷中心路径约 30 m 处向西南偏南折断的树。

方向右侧和左侧的红色箭头分别对应于图 9c 和 9d),图 9c 所示位置虽然由于位于鱼塘边树木较少,但是可看到瓦片房顶的瓦片散落方向与树木倒伏的东南方向较为一致,而图 9d 则是多棵向西南方向倒伏的树木。由于航拍高度较高,从航拍视频中截取单个 DI 的图片分辨率不高,故将能清晰识别的树木倒伏方向标于图 7,以箭头表示。从图 7 可知,在和安中学西面、和安镇政府和陈家村西面都呈现出树木倒伏或者折断辐合状的特征。

图 9 徐闻个例金鸡村南侧(a,b;图 7b 附近位置红色箭头)和卫生院宿舍东北侧(c,d;图 7d 附近位置红色箭头)树木辐合状倒向图
(a)东南偏东方向折断和倒伏的树,(b)西南偏南倒向的树,
(c)东南倒向的树,(d)西南倒向的树
