虹吸式雨量计的维修

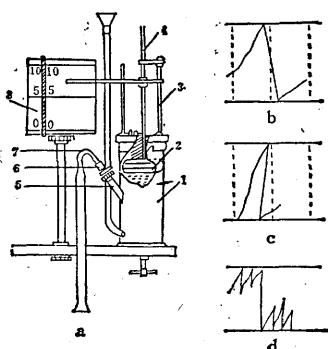
附图

现将其常见的各种故障现象、产生原因及修理方法介绍于下（内部结构见附图a）。

1. 自记迹线明显偏斜。如附图b所示，迹线偏右，强度就变小；如附图c所示，迹线偏左，强度则变大。修理：①钟筒（8）或浮子室（1）不垂直，可在它们的底部垫以金属片纠正之；②浮子直杆（4）与支架直杆（3）不垂直有变形，可卸下放在木砧上轻轻敲直后再装上；③自记纸未对齐的，在换纸时要注意纸的两端对应的刻度线均应在同一水平线上。

3. 虹吸不尽或提前虹吸，迹线如附图d所示。修理：①虹吸的快慢主要决定于虹吸管的粗细和长度，若虹吸管尾部过短时，可接上一根橡皮管，原有的橡皮管太短或漏气的可换新品；②虹吸管衔接处或浮子室等有漏气现象，使压力差失调或形成气泡而阻塞的，应仔细检查，堵塞漏隙处；③有的虹吸管直径较小，管中有一根细铜丝引水，若有短缺，应自配一根；④浮子室顶盖排气孔被堵，在降水强度很大时，由于内部空气压力可造成提前虹吸，因此，应使顶盖上有Φ3mm的小气孔；⑤虹吸管弯曲处的曲率小，直径过大，水柱上升后顺着管壁下流，可卸下虹吸管用酒精灯烧红弯曲处稍稍折弯一些；⑥机械部分摩擦过大，水的浮力不能将浮子托起，虽然每次虹吸照常进行，但虹吸时笔尖位置却不到顶部，从迹线上看也是提前虹吸，可检查消除之；⑦虹吸管内壁污垢过多，在降水缓慢时，产生滴水现象，它多发生在久晴后的第一次降水时，最好事前作几次人工虹吸。
