2019年7月3日辽宁开原龙卷灾害现场调查及其所揭示的龙卷演变过程*

提 要: 2019年7月3日,辽宁省铁岭开原市发生了一次具有详细视频记录的强龙卷灾害。基于详细的现场调查和视频资料,得出了该次龙卷的生命史、发生时间、路径、灾害宽度和强度分布,发现龙卷强度的减弱或加强变化与密集高楼和空旷田野区等下垫面状况明显相关联。综合评估本次龙卷最大强度为中国龙卷强度等级的四级(相当于美国的EF4级),但四级灾害点分布范围非常小,灾害分布宽度和EF4级灾害点范围都显著小于2016年江苏阜宁EF4级龙卷。钢筋混凝土框架结构的居民小区楼房在至少EF3级强度的龙卷风袭击后保持主体结构完好,而大型钢架厂房对龙卷灾害的防御能力远差于居民小区。强龙卷所经地区多为旷野和厂房,受影响人员较少,且龙卷发生时视野极佳,这是该次龙卷没有造成更大灾情的重要原因。由于下垫面状况和致灾机制的复杂性,风灾强度估计必然存在一定的不确定性。

Damage Survey of the 3 July 2019 Kaiyuan Tornado in Liaoning Province and Its Evolution Revealed by Disaster

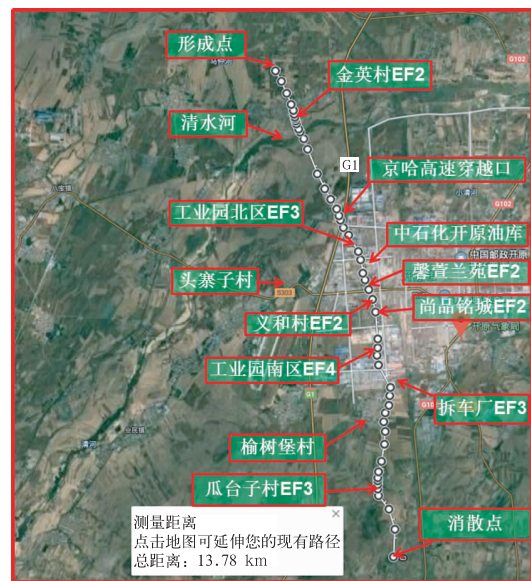
综合灾情现场、监控视频、停电情况等信息分析:开原龙卷漏斗云 17:15 左右在开原市金钩子镇金英村北约 1 km 处开始形成,17:17 接地;17:16—17:18 以 EF2 级强度自北向南方向穿过金英村,此后过清水河经约 2.5 km 平坦农田,从许富路与京哈高速交叉口附近向东穿过高速;17:23 左右,以 EF3 级进入并纵贯开原工业区北园,期间近距离擦过中国石油化工集团开原油库储油罐,其后 10 min 自北向南以至少 EF2 级强度先后穿过“天成郡·馨萱兰苑”小区、义和村、“尚品铭城”小区进入工业园南区(由开原气象局所拍龙卷视频时间确定此时约为 17:33),在工业园南区中部达到最强强度,中国龙卷强度等级的四级(相当于美国的 EF4 级);其后穿越工业园南区后擦过榆树堡村东侧,以 EF3 级强度扫过瓜台子村西部;最后在瓜台子村南 1.8 km、清水沟子村北 200 m 附近区域消散;根据龙卷到工业园南区的时间和其移动速度,推测龙卷的消散时间约为 17:47 左右(图 1)。

龙卷路径全程长约 14 km,郊区穿行两个村庄,擦过一个村庄,城区路径主要在开原市西部人员相对稀少地区,穿行两个小区一个城中村,擦过一个小区,历时约 30 min,评估在 17:33 前后龙卷路径 8 km 处的开原工业园南区内达到最强的 EF4 级强度。大部分路径的明显毁损宽度约 200~400 m,严重毁损宽度一般在 50~100 m;显著小于 2016 年江苏阜宁 EF4 级龙卷的最大达 4 km 的灾害路径宽度(郑永光等,2016b)。

图 1 开原龙卷路径和强度
