测风雷达传输系统故障分析

杨绍勇

(四川省达州市气象局 635000)

根据 701 测风雷达测角原理和实践经验, 分析测角上下、左右亮线分别等高时可能存在系统误差的原因, 并指出了误差判断的依据、消除误差的方法及故障检修的方向。

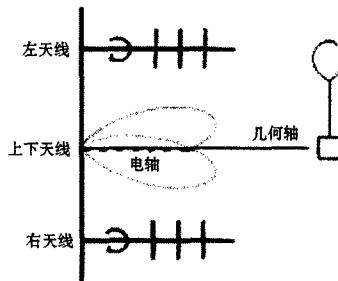
图 1 水平面上的偏扫

同的相位关系进行叠加, 使波瓣与天线的几何中心轴偏离一定的角度, 并按一定的规律产生偏扫, 波瓣的最大值依次偏离上、右、下、左四个方向, 形成上、下、左、右四个波瓣。利用波瓣偏上偏下两个方向时测量仰角, 偏左偏右两个方向时测量方位角。当四组小天线及馈线系统(含同轴电缆、调相器、相位圈、接插头等)的四根馈电线的电气长度相等, 气球正好在天线对准的方向(几何轴方向)上时, 上、下、左、右波瓣接收到的电磁波一样强, 垂直波瓣和水平波瓣的电轴与几何轴及光轴方向完全一致(如图 1、图 2 所示), 气球位于瞄准镜十字线中心, 测角显示器上得到四条等高的亮线, 这时, 测得的方位角和仰角数值是准确的。如果此时由于某种原因使四组馈线的电气长度不完全相等, 就会破坏它们特定的相位关系, 波瓣的电轴方向就会偏离天线

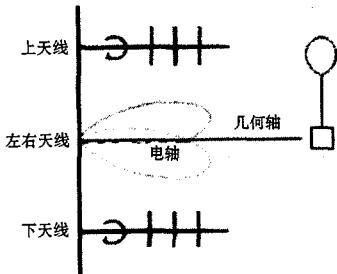
图2 垂直面上的偏扫

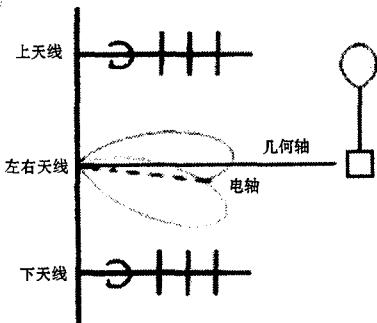
正常工作时,测角四条亮线等高,目标正好在几何轴方向,也在瞄准镜十字线中心。由于某种原因,假设上天线馈线电气长度发生变化,就会改变其馈线系统的匹配状态,行波系数减小,损耗加大,不能有效地传输电磁能。离天线等距离处接收(或辐射)能量强度减小,上下波瓣变宽,最大点幅度降低。同时,上波瓣最强接收方向向几何轴方向靠近,接收的电磁能略有增多,上亮线稍有变长;下波瓣最强接收方向离几何轴方向更远,接收的电磁能显著减小,下亮线明显变短,上下波瓣电轴方向偏向几何轴(目标)下方,如图3所示。但水平波瓣不受影响,三轴仍然一致(图1所示),左右亮线仍然等高。转动天线,使仰角升高,让电轴方向对准目标,上下波瓣接收等量的电磁波,形成的上下亮线高度相

图3 电轴偏离几何轴

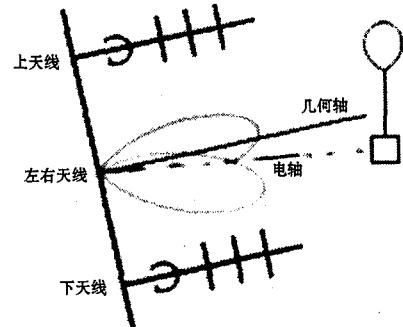
等,但几何轴已偏向目标上方(图4所示),气球在瞄准镜十字线中心下方,造成仰角读数偏大。同时,由于上下波瓣等强度接收点下移,接收的电磁能同时减小,故上下亮线低于左右亮线。

图4 几何轴偏离目标

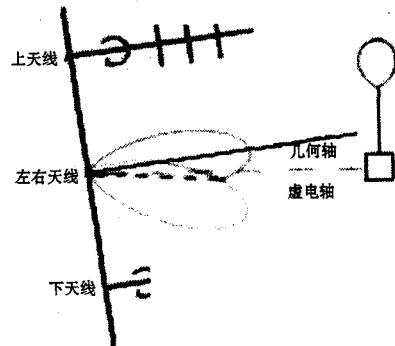
上述分析已将上天线馈线行波系数减小造成的影响折算到波瓣内去了。实际上,当上天线馈线系统发生故障,而使上下亮线等高时,电轴并非真正对准了目标,而是虚电轴(虚电轴:从圆点同时经过两波瓣非交点所对方向的射线)对准了目标,图5所示,上天线实际接收的能量比下天线多,只不过由于传输损耗,到达接收机的能量相等而已。

图5 虚电轴接收
