CINRAD/SA 雷达空间定位误差 诊断方法与个例分析^{*1}

提 要: 空间定位误差造成虚假回波, 直接影响雷达观测资料的可靠性, 对预报造成干扰。项目小组从全国各 CINRAD/SA 台站采集到 17 个空间定位故障案例, 结合 CINRAD/SA 雷达天伺系统电信号流程和关键点的参数特征, 对可能导致雷达空间定位误差的所有环节逐个进行分析, 归纳总结出 CINRAD/SA 雷达空间定位误差诊断方法。最后从案例库中选取 3 个典型个例展开分析, 对台站快速排除空间定位故障提供指导思路。

Diagnosis Method of Spatial Positioning Error of CINRAD/SA Radar and Case Analysis

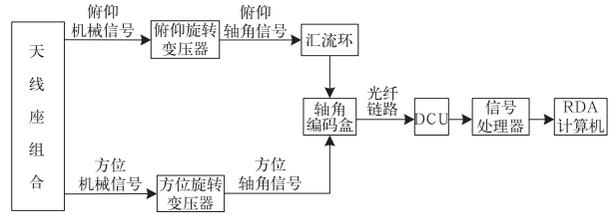
天伺系统的电信号流程如图 1 所示,来自天线座组合的方位、俯仰两路实时机械信号经过同步箱带动旋转变压器旋转后转变为轴角信息(转速信号和位置数字信号等角度量)。轴角信息经过轴角盒 R/D 板进行编码后转换为 RDA 计算机可直接读取的数字电压信号,再通过光纤链路传到 DCU,并通过 DAU 底板送入 RDA 计算机,RDA 计算机根据原本希望的角度与天线返回实际角度两者之间差值

图 1 天伺系统电信号流程

Fig. 1 Flow direction of antenna servo system signal

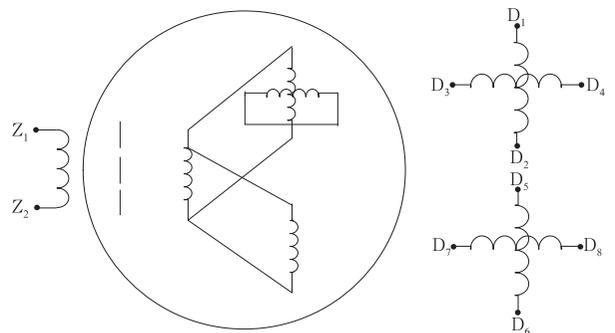
旋转变压器主要完成对天线轴角位移信息的检测。在 CINRAD/SA 直流伺服系统中,旋转变压器为中电集团 21 所生产的无接触双通道旋变发送机(图 2), $Z_1 Z_2$ 为激磁输入端, $D_1—D_8$ 脚为输出端。

图 2 旋转变压器电气原理图

Fig. 2 Resolver electrical schematics

检测旋转变压器输出波形($D_1—D_8$)时,关伺服强电、开照明,天线固定在一个位置,无需人工推动天线,即可保证旋变有输出。这是因为旋变是通过

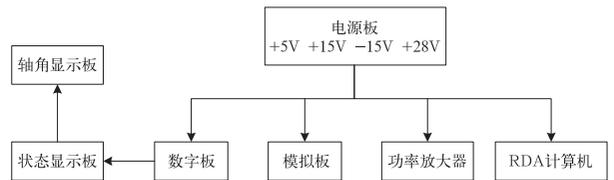
DCU 电源板供电流程如图 3 所示。若 DCU 电源板或模拟板老化会造成地电位漂移明显,±15 V 正负电源的对称度偏差过大,模拟板上本已调好的速度环零点就会来回漂移进而导致定位偏差超界。检查时应首先对电源板进行检查,电压只要有一路不对,都要对电源板进行修理或更换。电压正常,再做模拟板的检查,如不正常则更换即可。在项目小组统计的案例中,总共出现 7 例因 DCU 电源板、模拟板故障引起的空间定位误差,所占比例最大,分别是 2009 年 9 月 23—29 日安徽蚌埠雷达站、2011 年 1 月 8—16 日湖北宜昌雷达站、2011 年 1 月 27 至 2 月 1 日山东济南雷达站、2011 年 4 月 26—28 日江西南昌雷达站、2011 年 8 月 11—23 日浙江杭州雷达站、2012 年 5 月 7—11 日河南洛阳雷达站以及 2012 年 10 月 13—16 日湖南邵阳雷达站。

图 3 直流电源供电流程图

Fig. 3 DC power flowchart

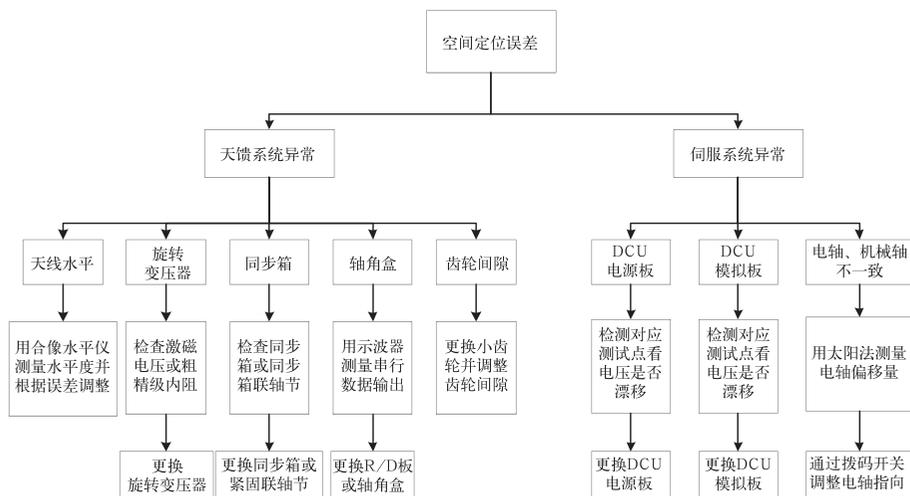
在以上定位误差源分析的基础上,总结出雷达空间定位误差诊断方法(图 4)。从天馈系统和伺服系统两个大方面展开分析,具体到天线座水平、旋转

图 4 空间定位误差诊断方法

Fig. 4 Diagnosis of spatial aberration

(1) 天伺系统信号链路上导致雷达定位出现偏差的环节很多，随机性大，定位故障源难度较大。在实际检修过程中，结合本文总结的空间定位误差诊断方法，重点优先检测 DCU、同步箱、电轴轴向等，在排除重点环节的前提下，再对天线水平、旋转变压器、轴角盒 R/D 板、齿轮间隙等误差源进行逐步隔离排除，能快速准确判断引起空间定位误差的真正原因。
